סקר מפגעים סביבתיים בערד אוגדן כרטיסי אתרים

נערך על ידי יחידת סקרי טבע עירוני בחברה להגנת הטבע בסיוע המשרד להגנת הסביבה

מאי 2023

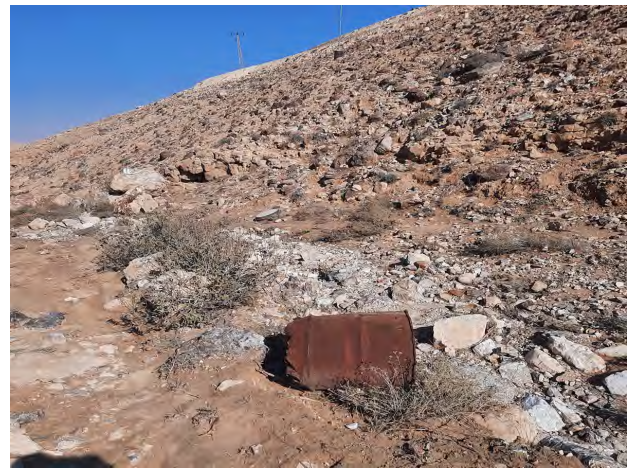
גרוטאות

פסולת מכסי ביוב

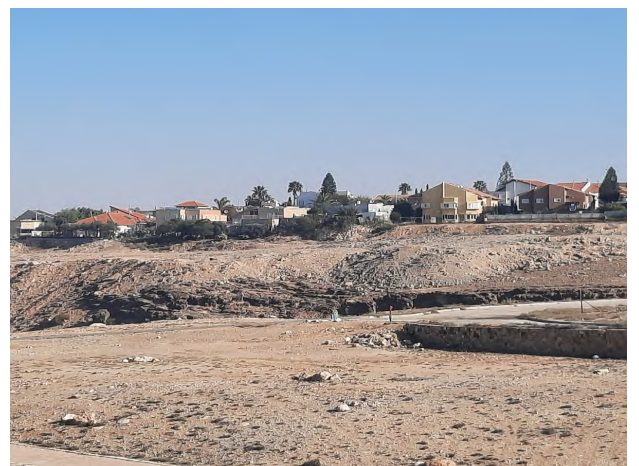
עודפי עפר ופסולת בנין

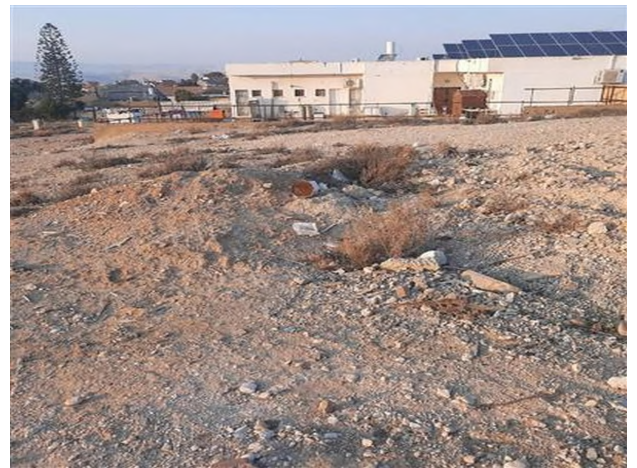
פסולת בנין ועודפי עפר

פסולת בנין

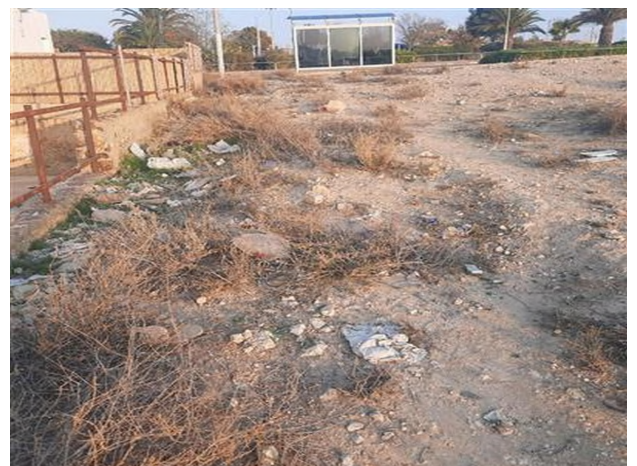
אשפה

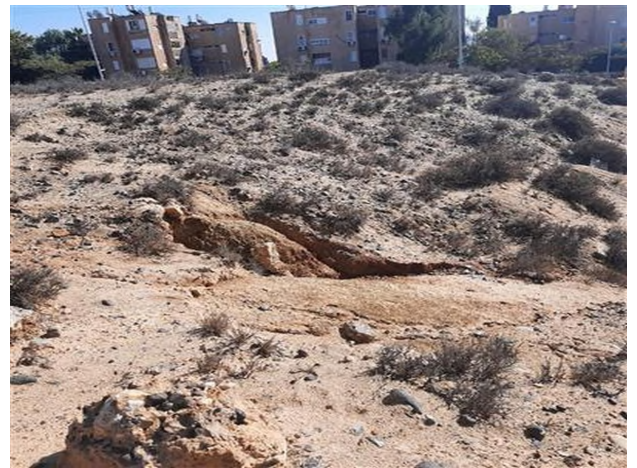
סחף קרקע

פסולת בניין

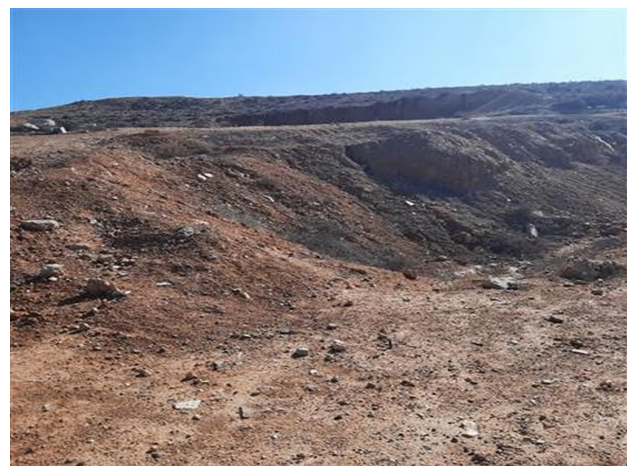
עודפי עפר

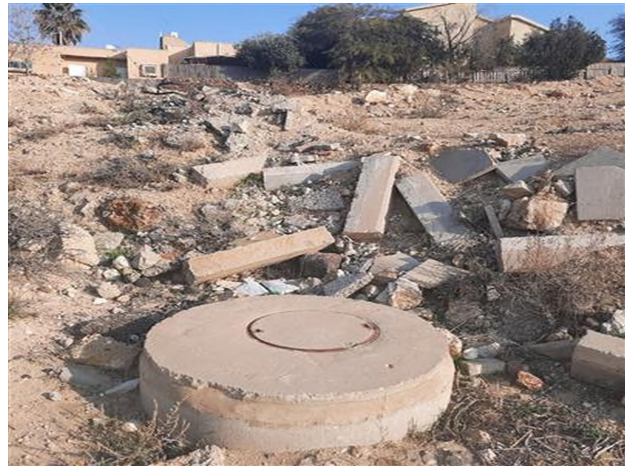
פסולת בנין

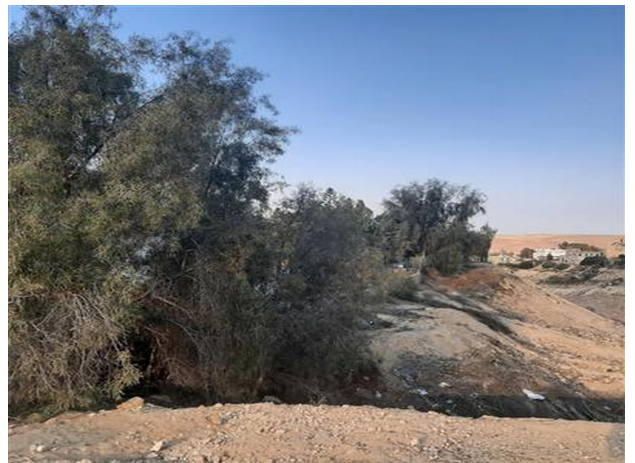
צמחיה פולשת

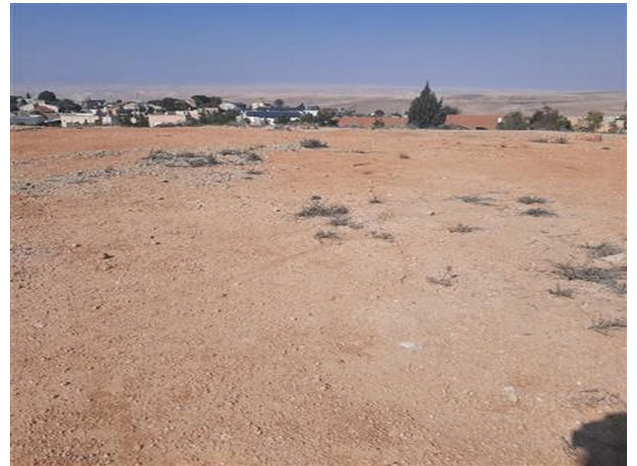
חישוף וישור קרקע

פסולת בנין אספלט

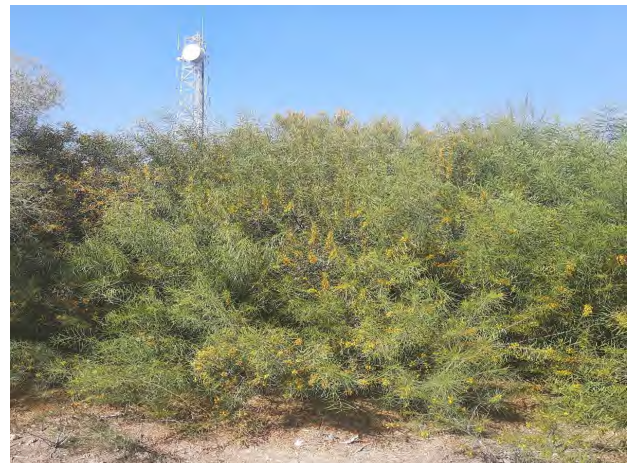
צמחיה פולשת פרקינסוניה שיכנית

מיגור הצמחיה הפולשת ומעקב למניעת התפשטותה. פינוי פסולת בנין לשיקום השטח.

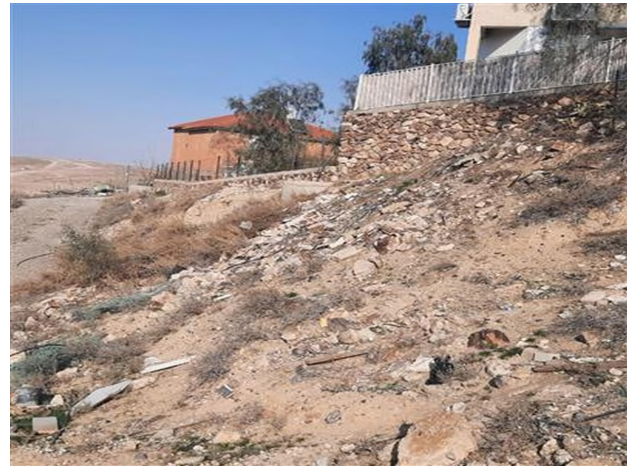
פסולת בנין

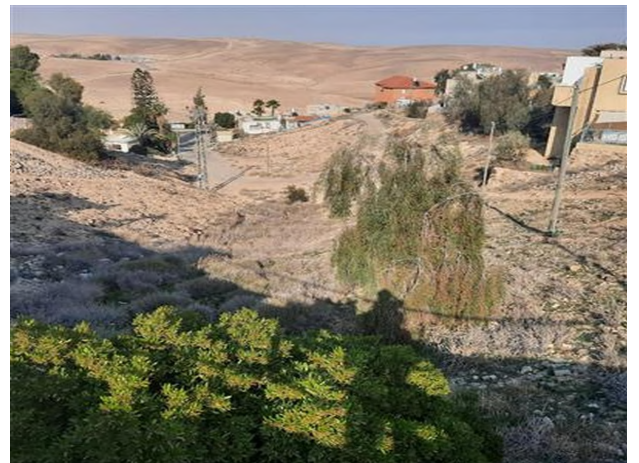
צמחיה פולשת שיטת עלי ערבה

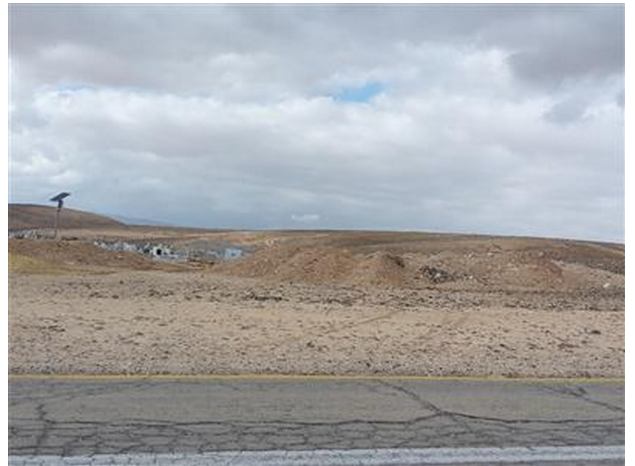
פסולת בנין ועודפי עפר

צמחיה פולשת שיטת עלי ערבה

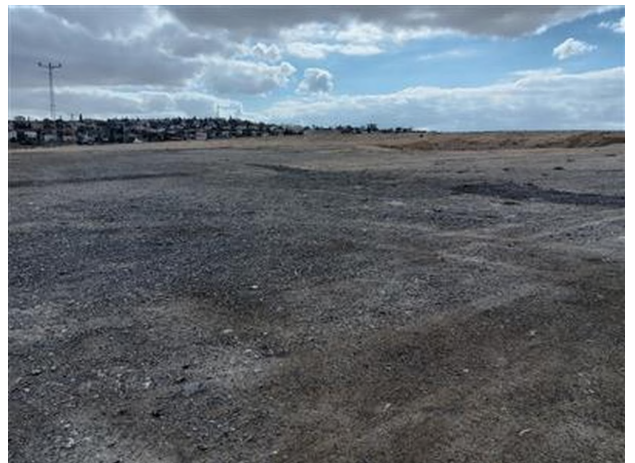
חישוף קרקע

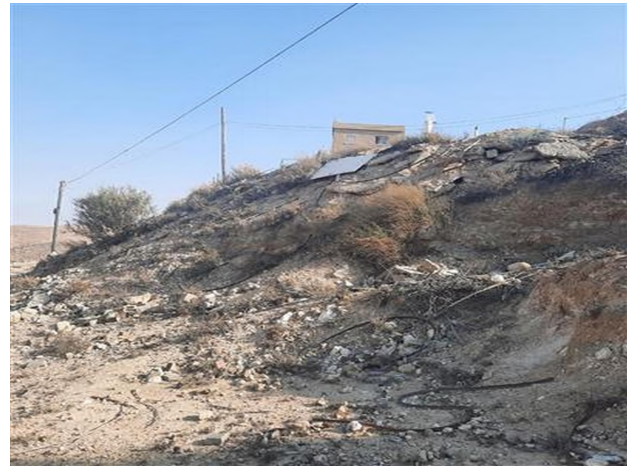
פסולת בנין

צמחיה פולשת שיטת עלי ערבה

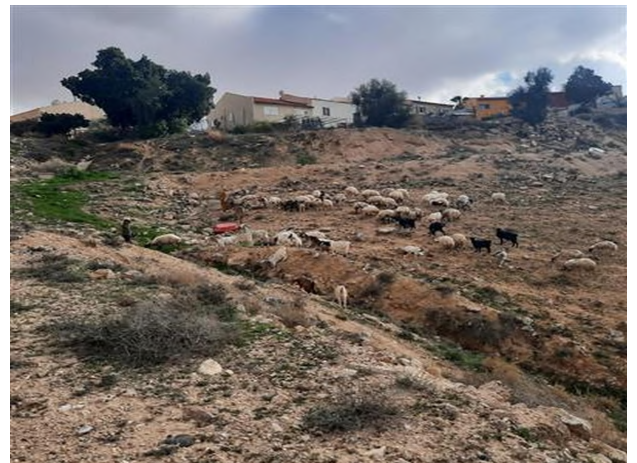
רעיית צאן

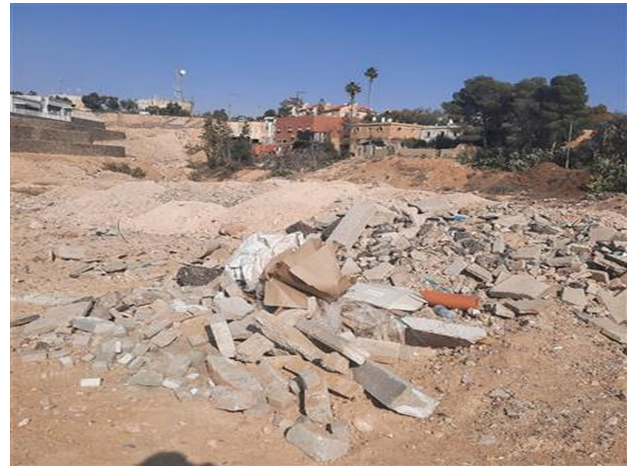
פסולת בנין

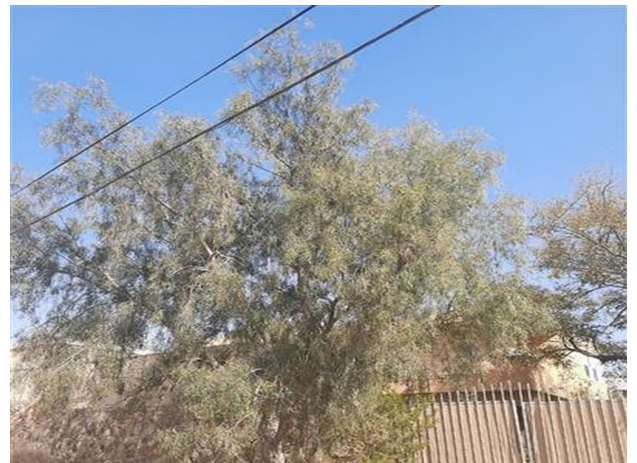
צמחיה פולשת שיטת עלי ערבה

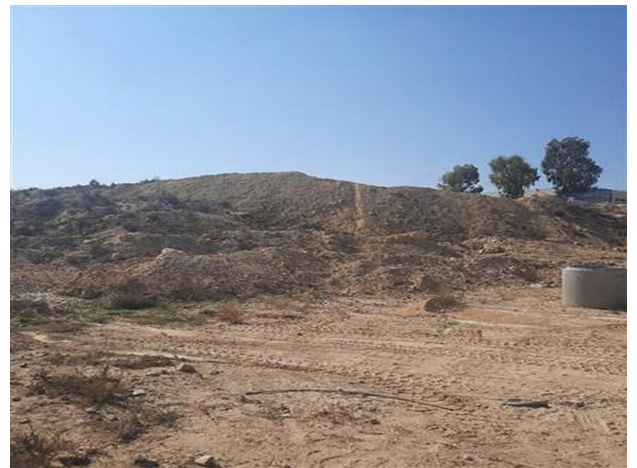
עודפי עפר

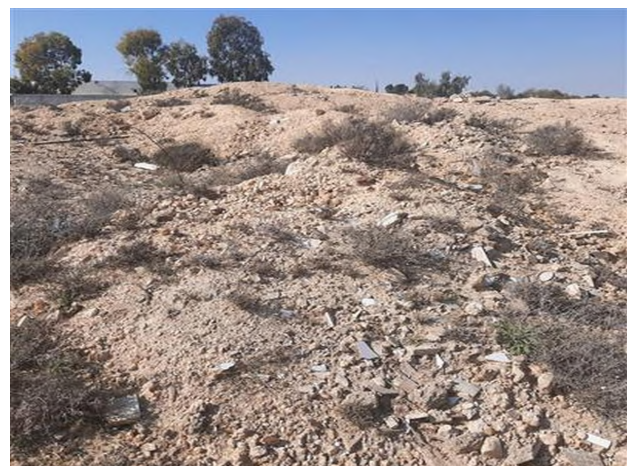
פסולת בנין ועודפי עפר

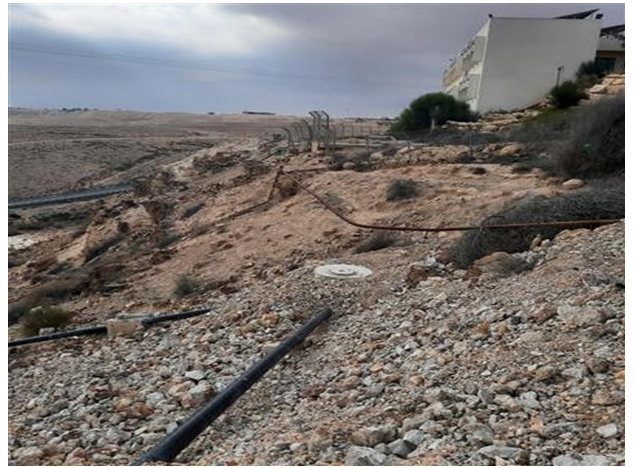
גרוטאות

פסולת בנין

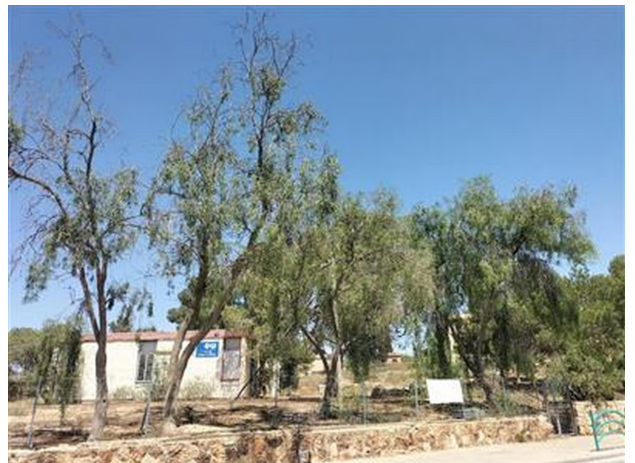
צמחיה פולשת

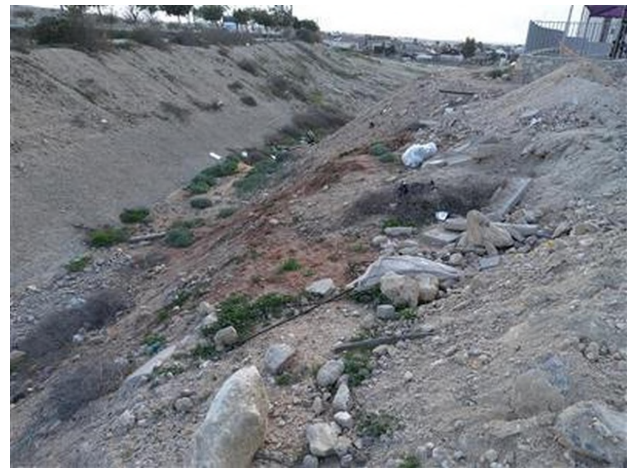
פסולת בנין

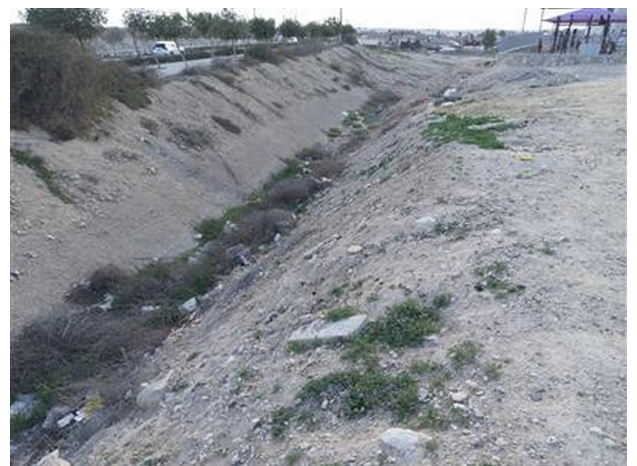
אשפה
