סקר מפגעים סביבתיים בערד אוגדן כרטיסי אתרים

נערך על ידי יחידת סקרי טבע עירוני בחברה להגנת הטבע בסיוע המשרד להגנת הסביבה

מאי 2023

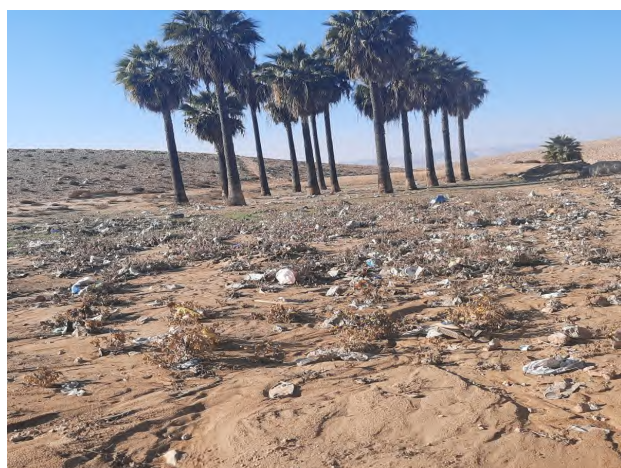
אשפה

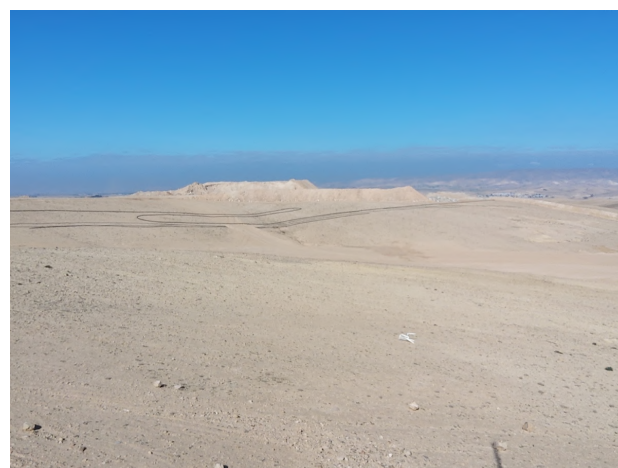
עודפי עפר ויישור קרקע

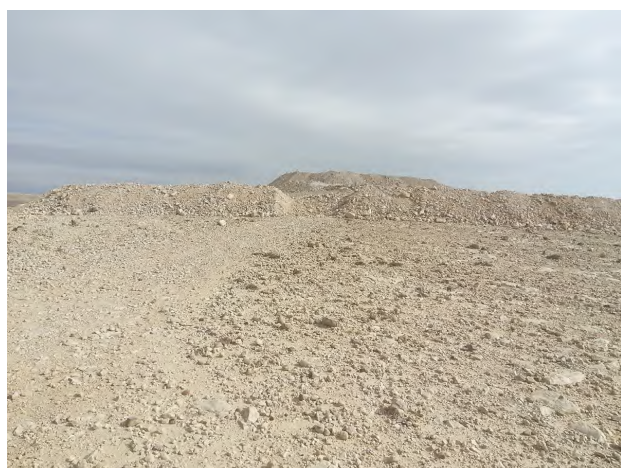
עודפי עפר

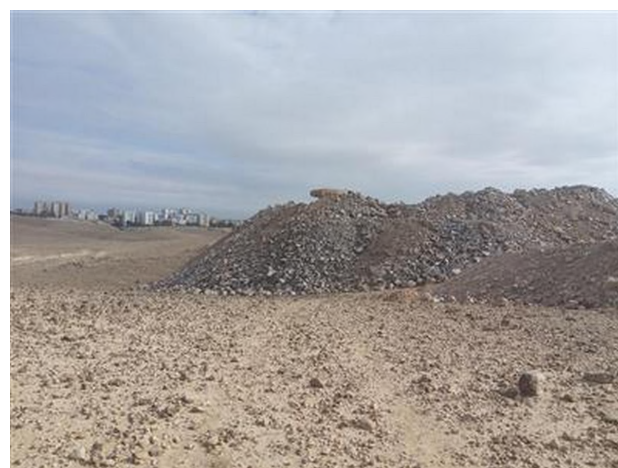
פסולת בנין

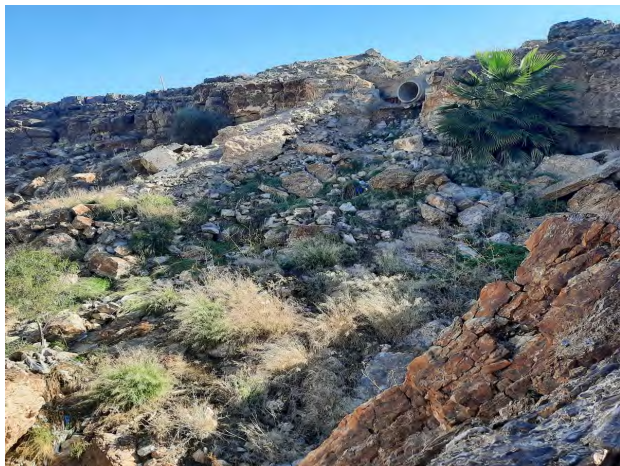
פתח ניקוז ואשפה

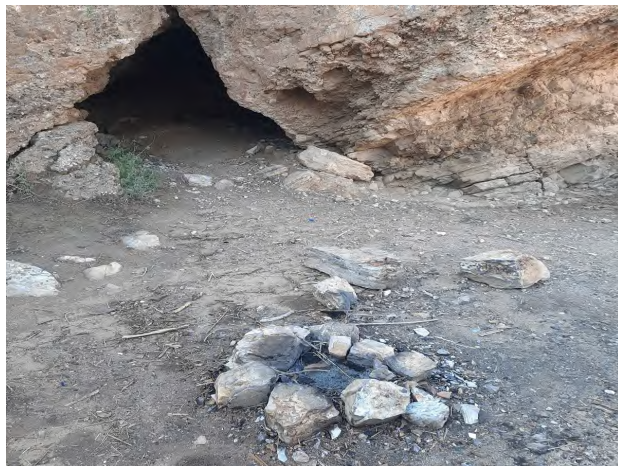
מוקד מדורה

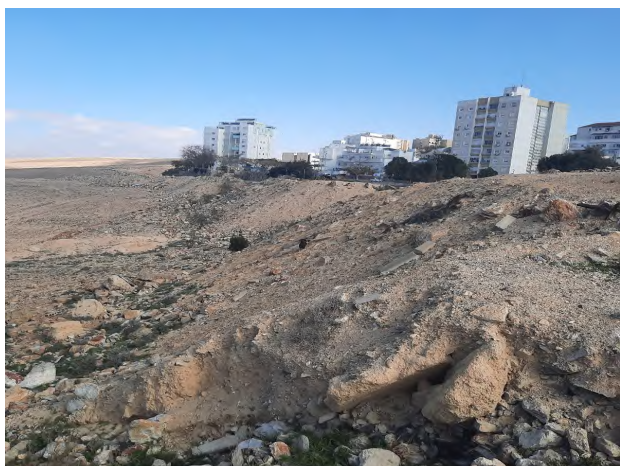
עודפי עפר ופסולת בנין

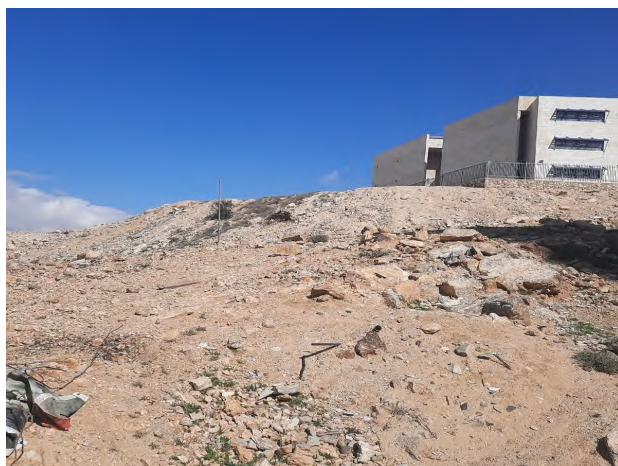
פסולת בנין ועודפי עפר

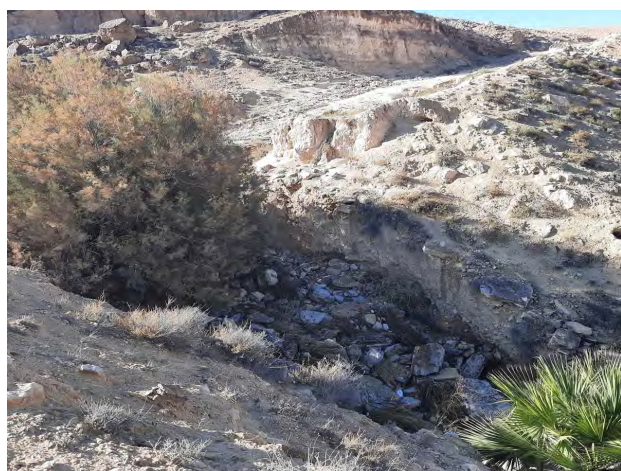
אשפה

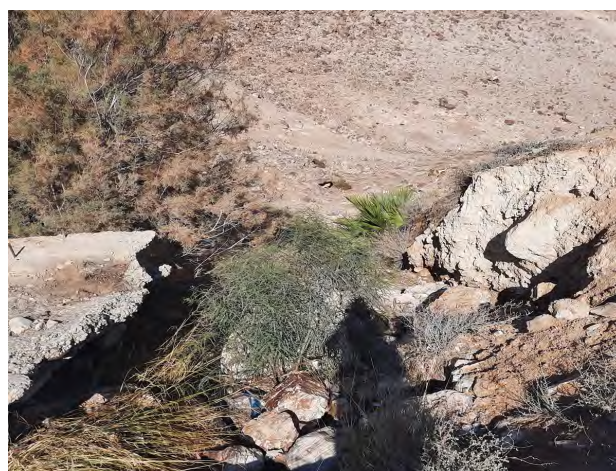
מיני צמחיה פולשת

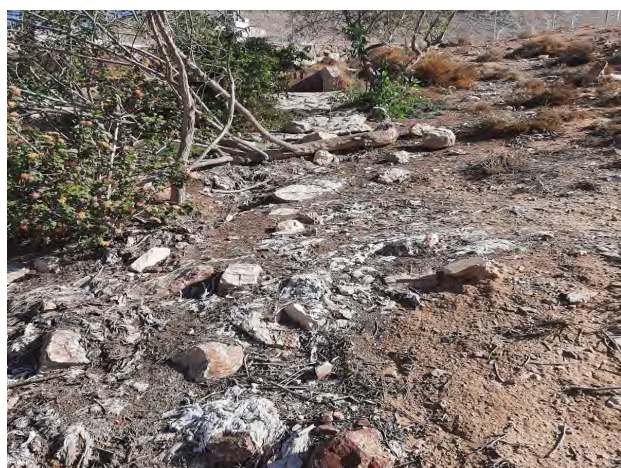
פסולת וצמחיה פולשת

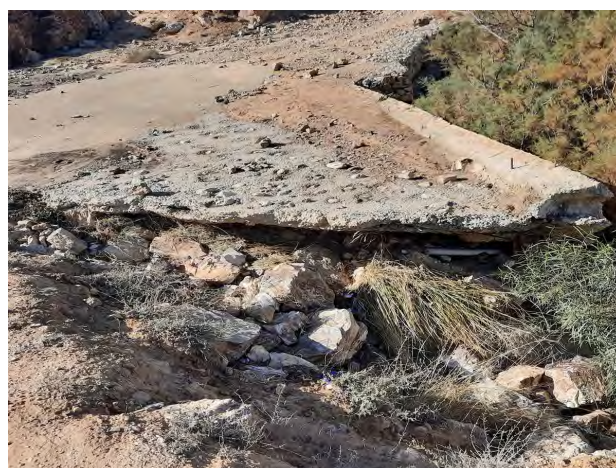
סחף קרקע

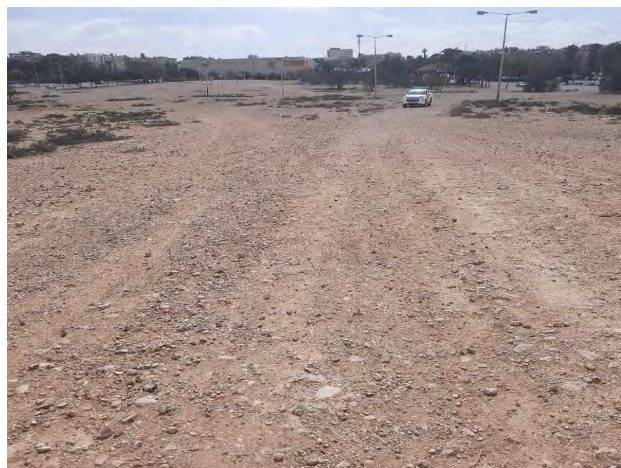
חישוף ויישור קרקע

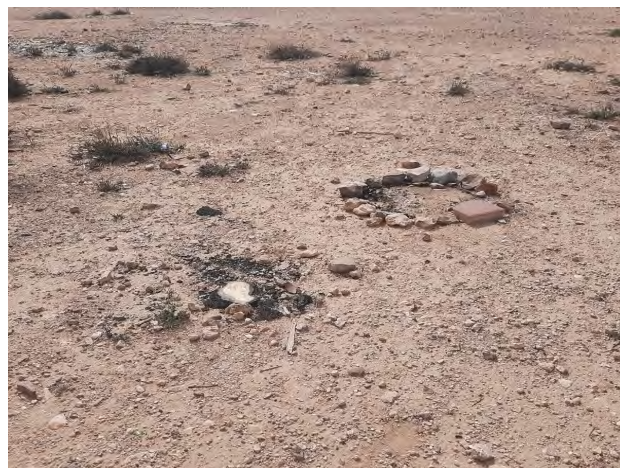
מוקד מדורה

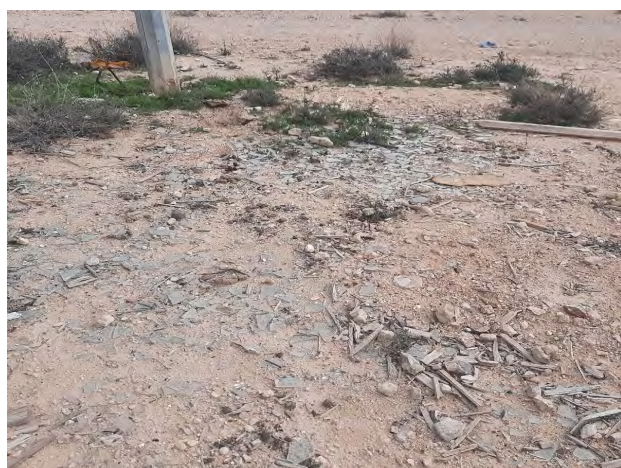
פסולת בנין

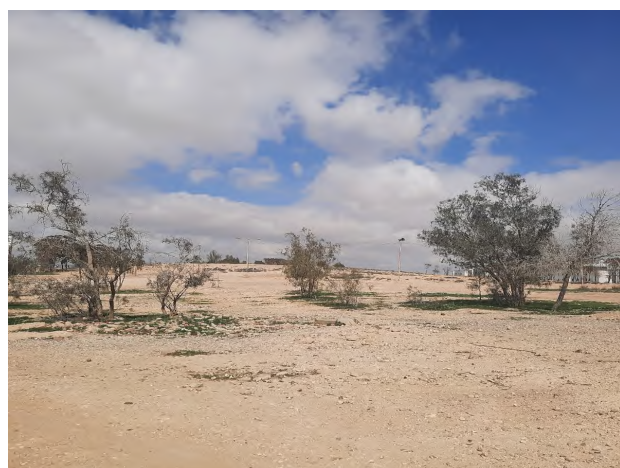
צמחיה פולשת-שיטת עלי ערבה

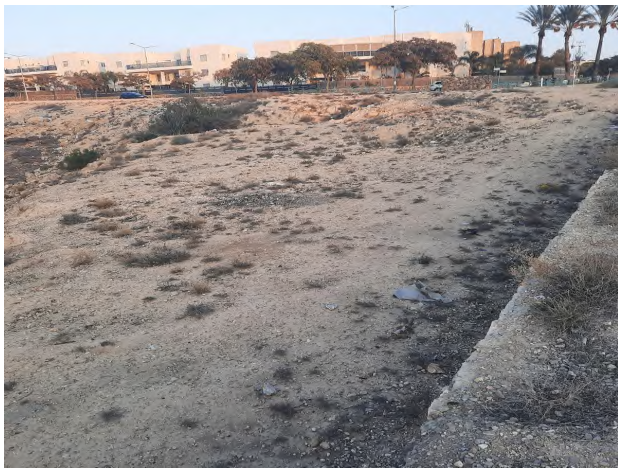
אשפה

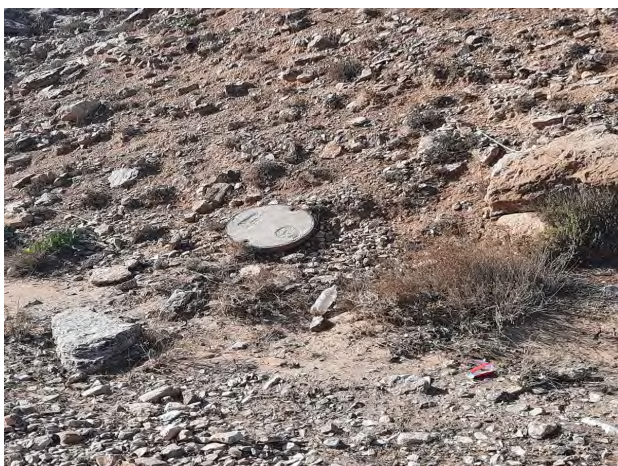
פסולת מכסי ביוב

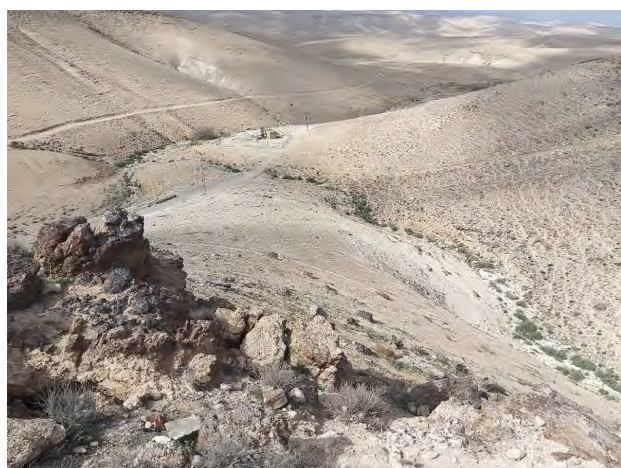
חישוף קרקע

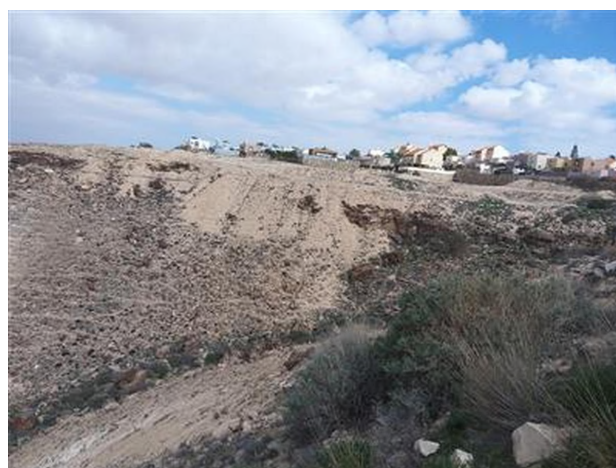
עודפי עפר ודרדרת

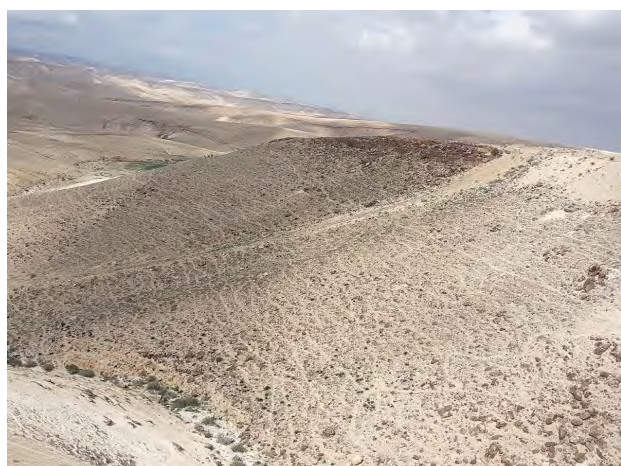
פס ירק

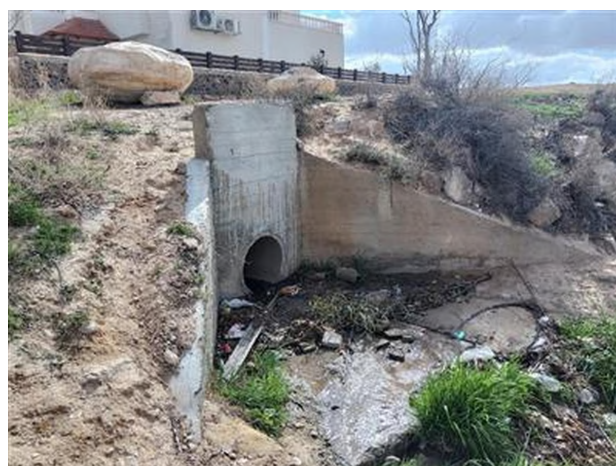
פתח ניקוז עם זרימה

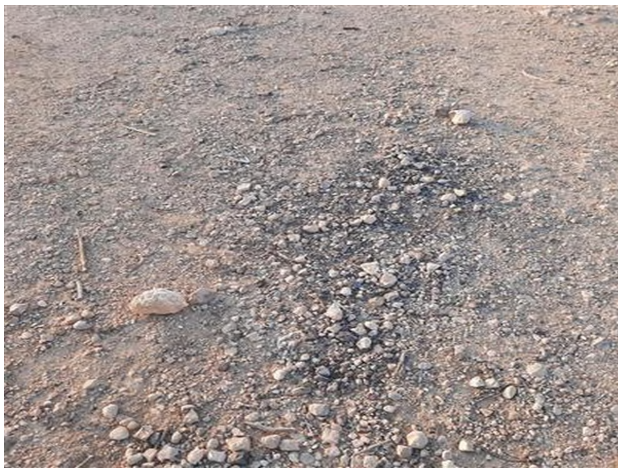
מוקדי מדורות

הסברה וחשיפת ערכי הטבע שבשטח. פינוי אשפה והסדרת פחים ייעודיים במידת הצורך. הסדרת מקום ייעודי להדלקת מדורות. גינון במינים מקומיים שאינם מוגדרים פולשים.

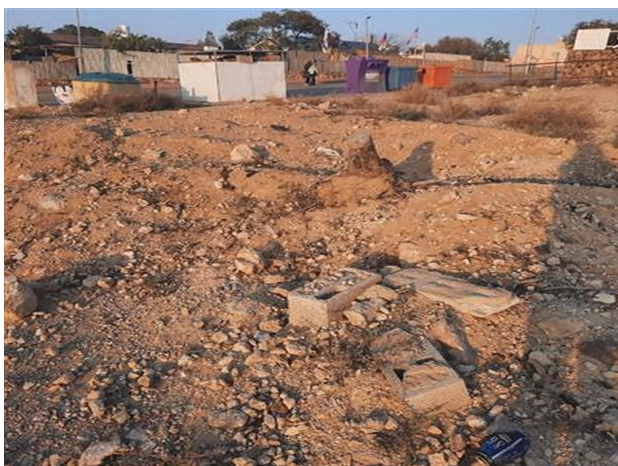
פסולת בנין

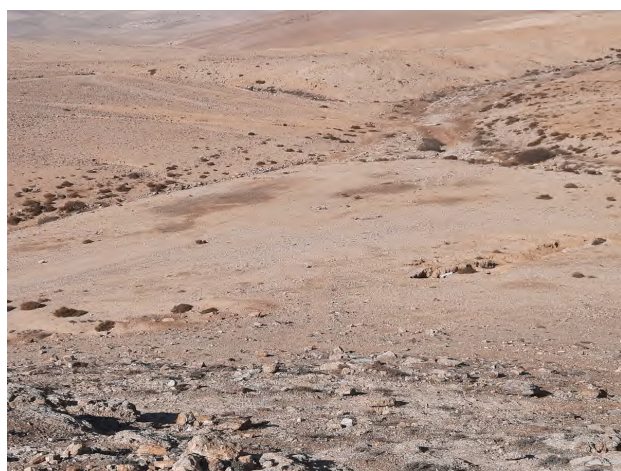
חישוף קרקע ומרבץ צאן

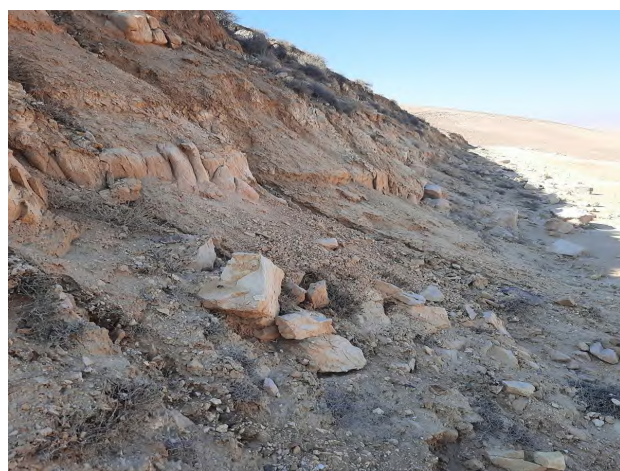
מבתרים וסחף קרקע בשולי דרך העפר.

מבתרים

פינוי פסולת מגבונים מהשטח. מניעה ואכיפת השלכת פסולת בשטחים שבחצרות הבתים הפונים לואדי על מנת שלא יוצר סחף פסולות. מניעת המשך סחף הקרקע בשולי דרך העפר על ידי ייצוב שולי הדרך וכן במקרים בהם הסחף בהמשך לתעלת ניקוז יש למנוע זרימה חזקה.

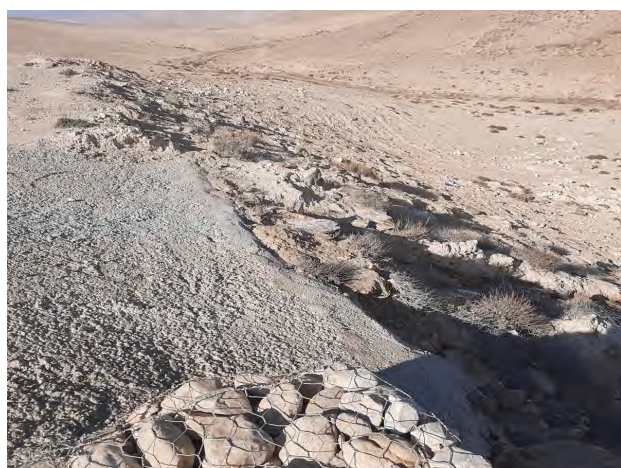
סחף קרקע

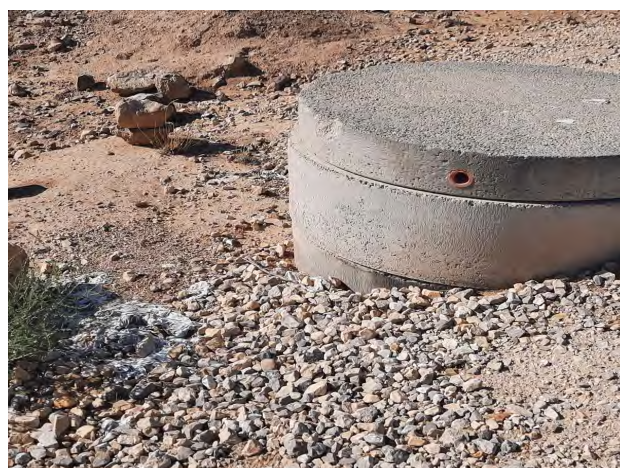
אשפה עירונית שנסחפה במורד המדרון לכיוון פתח הניקוז מתחת שביל העפר, אשפת מגבונים בסמוך לפתח ביוב על דרך העפר. סחף קרקע לאורך שביל העפר משני צידיו.

אשפת מגבונים

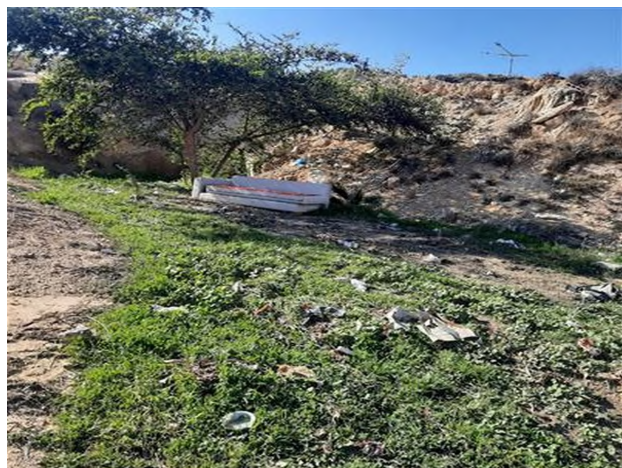
אשפה

אכיפה ומניעת השלכת פסולת בשולי החצרות לכיוון השטח הפתוח. לערוך קמפיין לעידוד איסוף פסולות והסברה על חשיבות הנושא לאדם ולטבע סביבו בהקשר בעלי חיים וצמחיה. הסדרת מיקומים ייעודיים למוקדי מדרות. במידה ומקור האשפה ליד פתח הניקוז היא אשפה הנסחפת עם הניקוז יש לבנות רשתות בכניסות לתעלות הניקוז ולמנוע חדירת אשפה יש לפנות את האשפה שפזורה בשטח. צמחיה פולשת- במסגרת תכנית סדורה והסברה על מינים פולשים והשלכתם על הטבע העירוני.

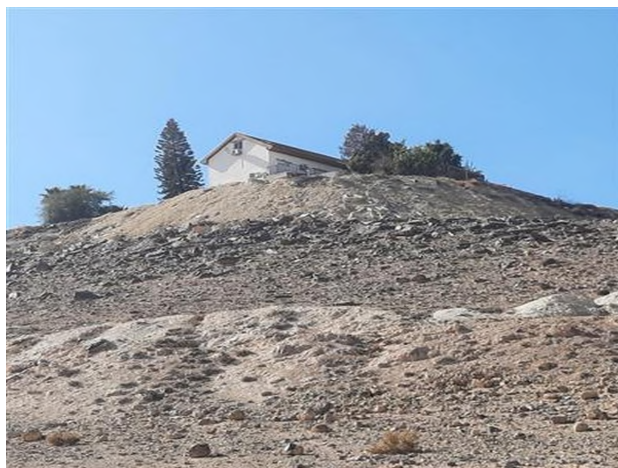
דרדרת עודפי עפר

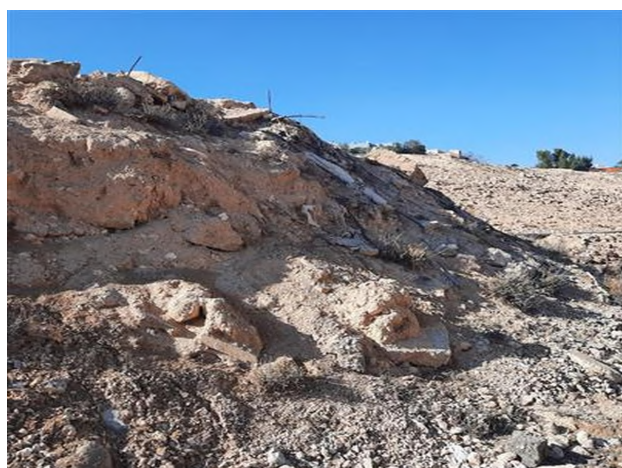
תיאור כללי: פסולת בנין רבה בשולי הבתים ובכניסה לוואדי בהיקפים גדולים מאד. אשפה עירונית ומוקדי מדרות בכניסה לוואדי.

פסולת בנין

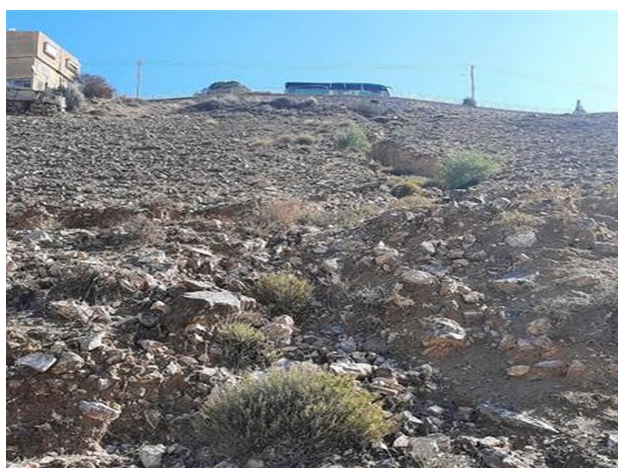
תיאור כללי: שלושה מוקדים של שיטת עלי-ערבה, יבבוט וטבק השיח. שניים לכיוון השטחים הפתוחים במורד וליד דרך העפר. מדוח בלכר (2022) תועדו עצי שיטת עלי-ערבה, יבבוט וושינגטוניה בחצרות הבתים בשולי האתר.

צמחייה פולשת-שיטת עלי ערבה

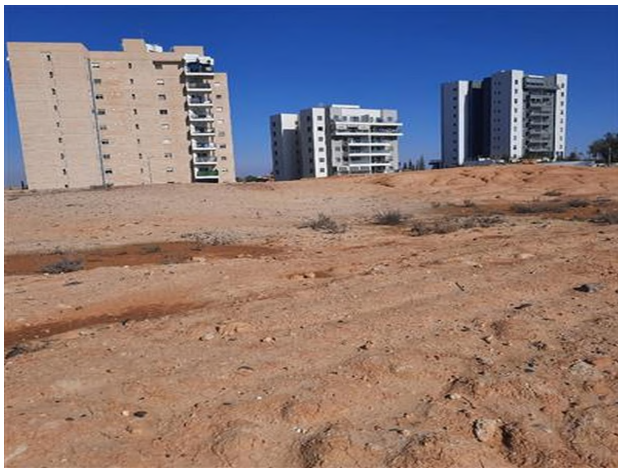
חישוף קרקע

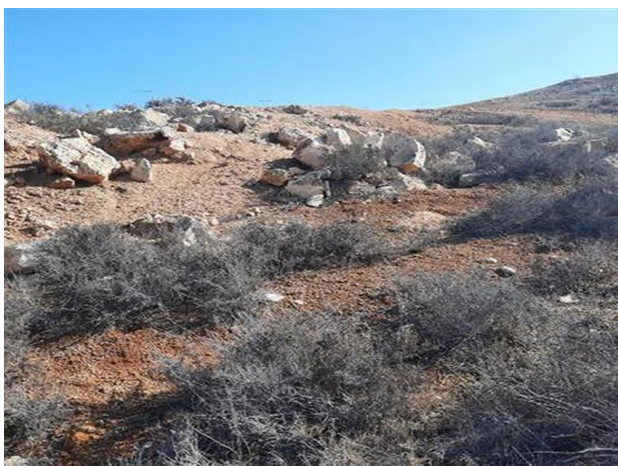
פסולת בניין

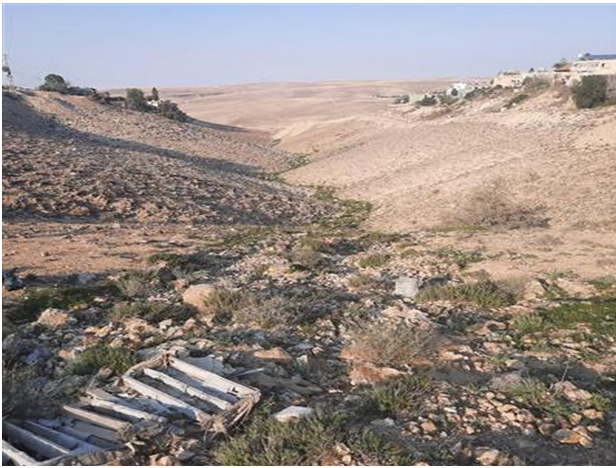
פס ירק

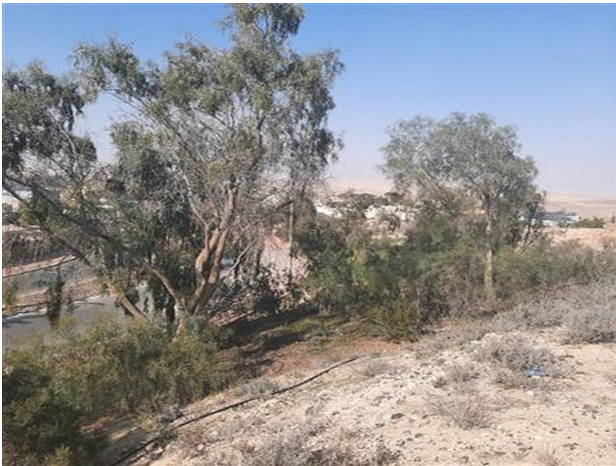
גיבון בצמחיה פולשת שיטת עלי ערבה

מיגור הצמחיה הפולשת ומעקב למניעת התפשטותה. פינוי פסולת בנין לשיקום השטח.

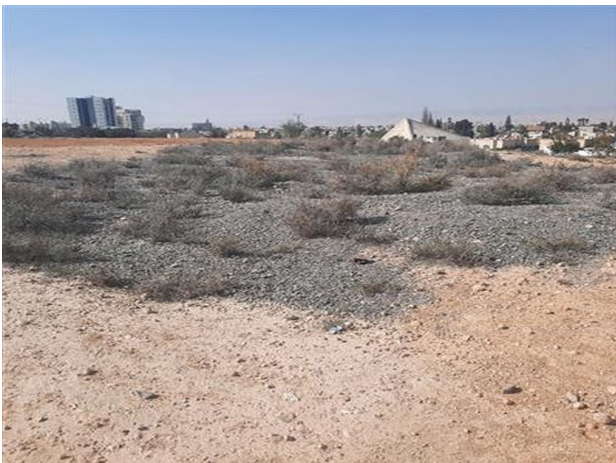
פסולת בנין אספלט

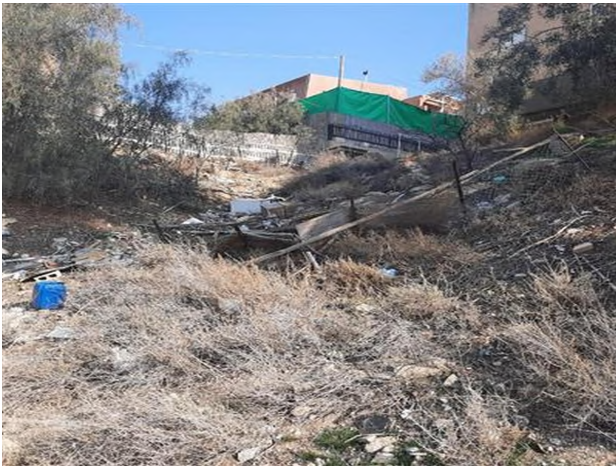
פסולת בנין

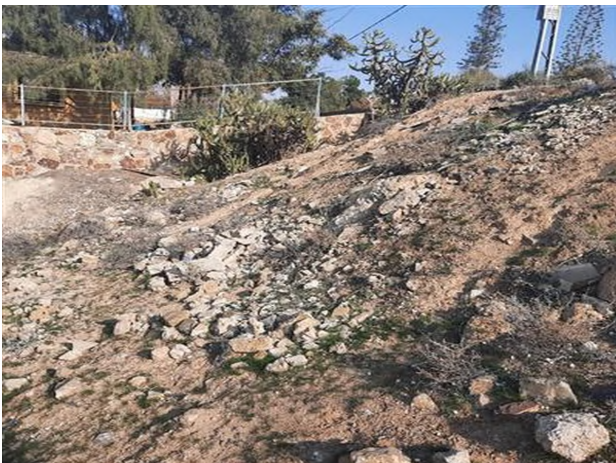
פסולת בנין

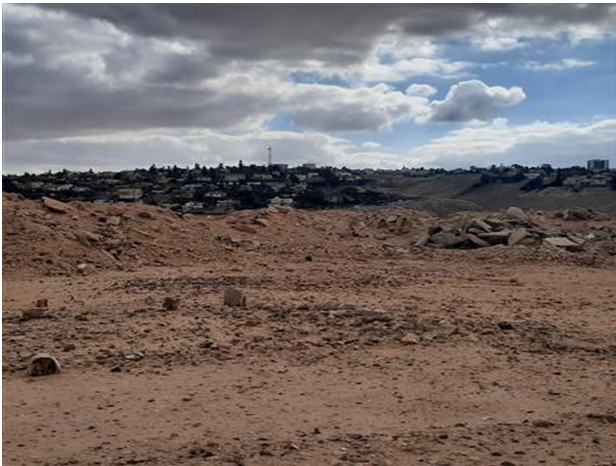
פסולת בנין ועודפי עפר

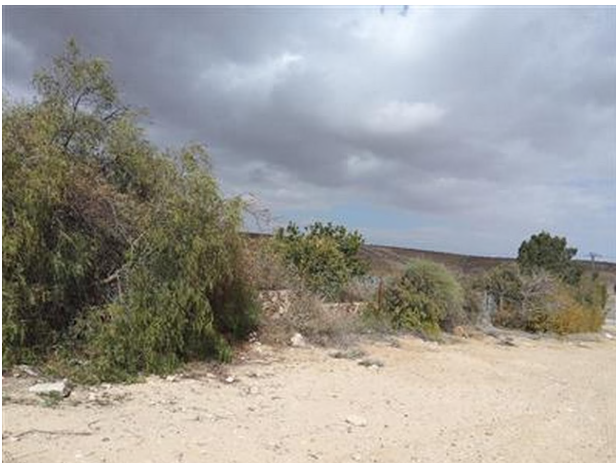
צמחיה פולשת שיטת עלי ערבה

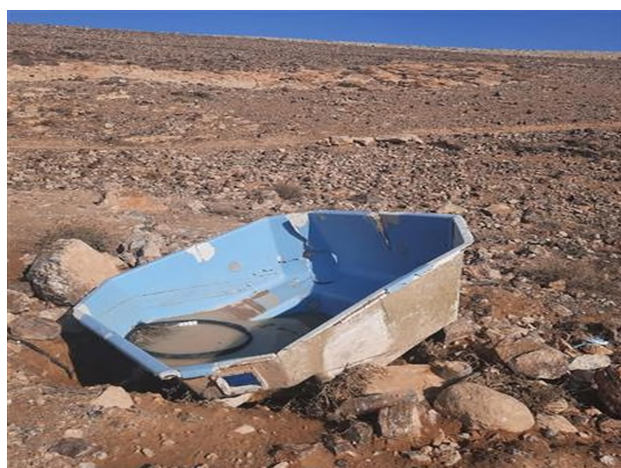
גרוטאות

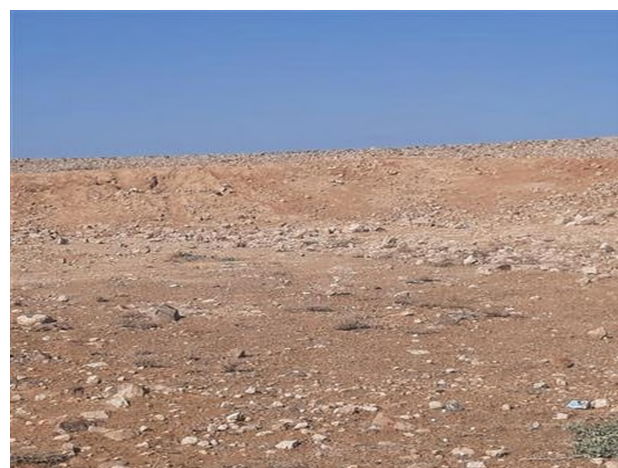
חישוף קרקע

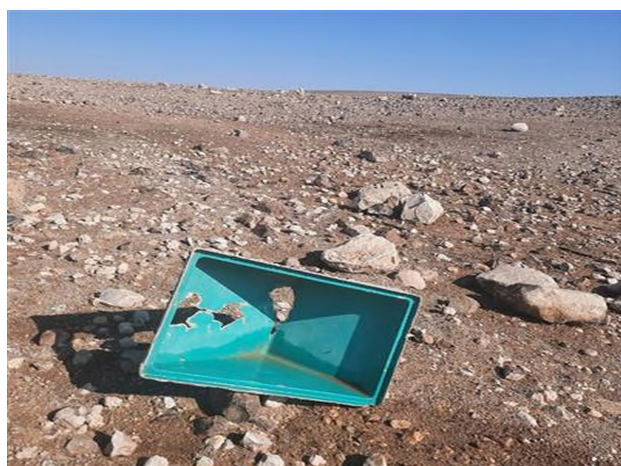
גרוטאות

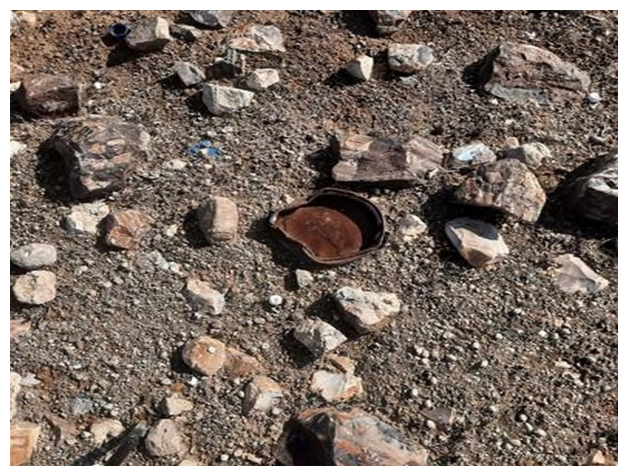
פסולת

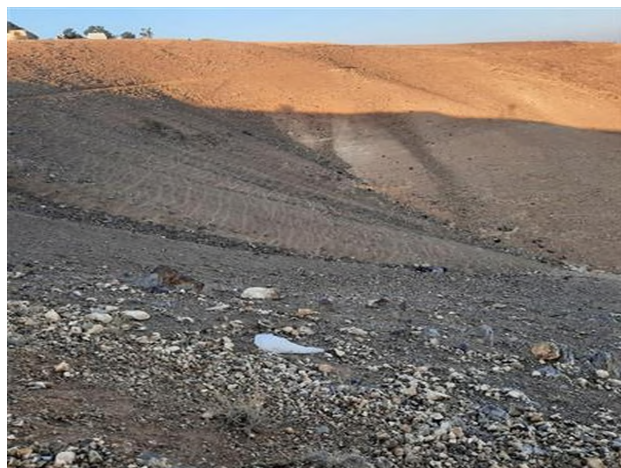
תיאור כללי: במדרון מתחת לבית המלון ושביל האופניים חלקי גרוטאות (רכב חלוד), כסאות שבורים וחלקי פסולת ואשפה. אשפה עירונית פזורה בסביבת מצפה מואב.

גרוטאות ופסולת בנין

האתר הינו מוקד תיירותי מגוון: תצפית מואב המרשימה והטיילת אליו, בתי המלון בשוליו, שביל האופניים העובר בו שהינו חלק משביל ישראל לאופניים. מומלץ לטפח את האתר כאתר תיירותי ומניעת מפגעים סביבתיים כגון: מניעת פיזור אשפה בעזרת פחים מיוצבים וסגורים, איסוף פסולת בניין וגרוטאות שהושלכו במורדות מצדי התצפית וכן במורדות מכיוון בית המלון אל הוואדי. אכיפת השלכת פסולת בנין וגרוטאות בשולי בית המלון והתצפית.

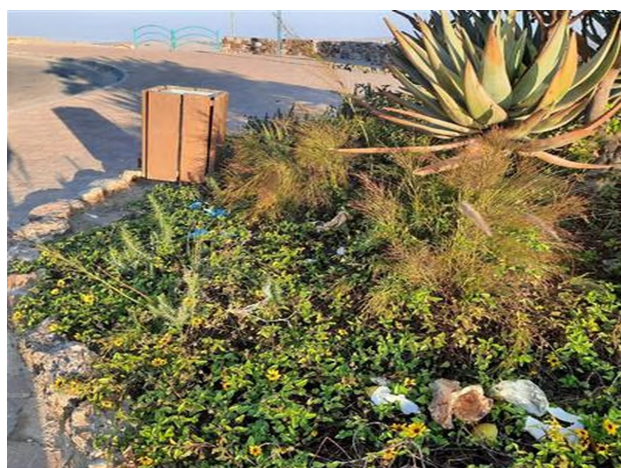
בקצה האתר נמצא מצפה מואב ובו פחים פתוחים, אשפה פזורה וחשש לזיהום אור מעמודי התאורה. במורד מתחת לבית המלון ושביל האופניים גרוטאות, פסולת בניין ואשפה.

פחים פתוחים

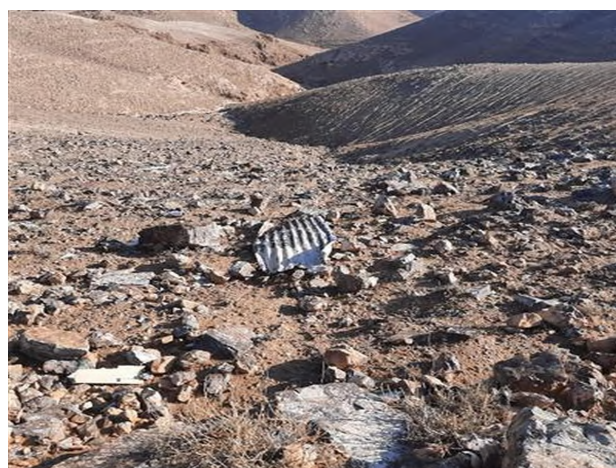
פסולת בנין

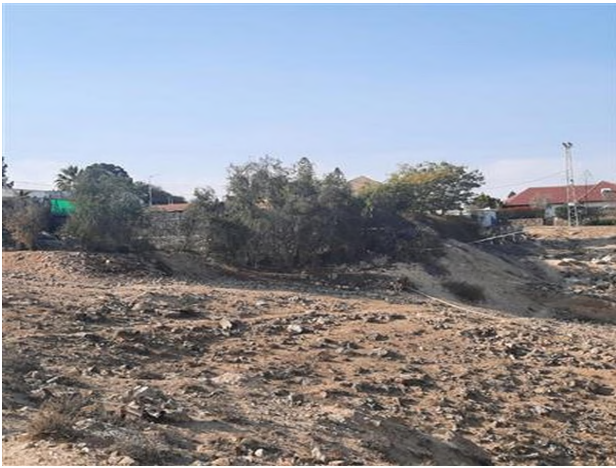
תיאור כללי: שלושה מוקדים פוליגוניים בהיקף רחב של שיטת עלי-ערבה. מוקד נקודתי נוסף.

גינון בצמחיה פולשת שיטת עלי ערבה

באתר מפגעים בהיקף נרחב של פסולת וצמחייה פולשת. מומלץ להכין תכנית סדורה למיגור הצמחייה הפולשת ומניעת התפשטותה. כמו כן יש לבצע בשיתוף התושבים מבצע פינוי פסולת בנין אשר מושלכת בשולי החצרות לכיוון הואדי ולאכוף השלכה נוספת. נדרשת הסברה לתושבים על חשיבות הסרת המפגעים. מניעת רעיה בואדי העשויה להפיץ מינים פולשים. בחינת חשיבות "חומות פירטיות" שהוקמו מצמיגים בשולי החצרות ומתן פתרונות סביבתיים.

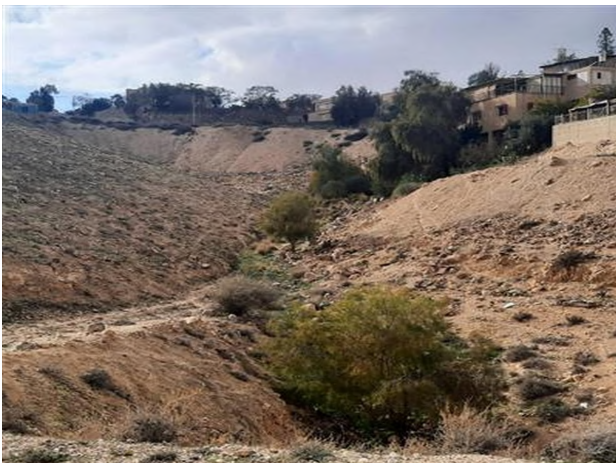
צמחיה פולשת שיטת עלי ערבה

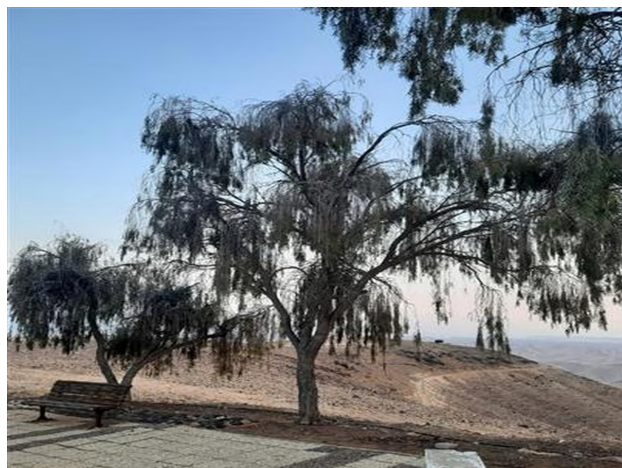
תיאור כללי: גינון בצמחיה פולשת לאורך רחוב הטיילת.

גינון בצמחיה פולשת שיטת עלי ערבה

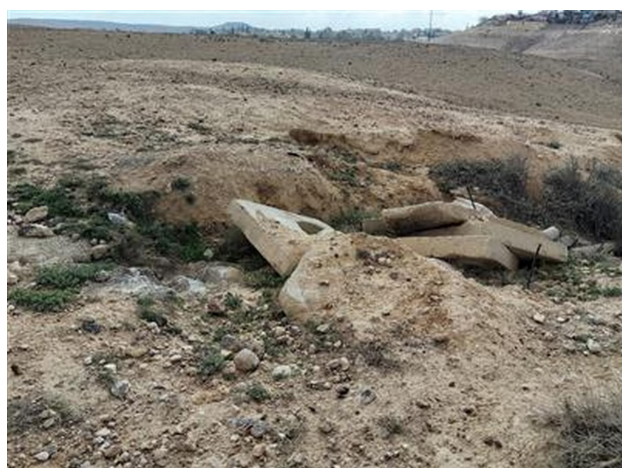
תיאור כללי: שטח מערומי פסולת בנין ליד בית המלון ומוקד קטן לצד הדרך לתצפית. מעט אשפה פזורה בתצפית.

פסולת בנין

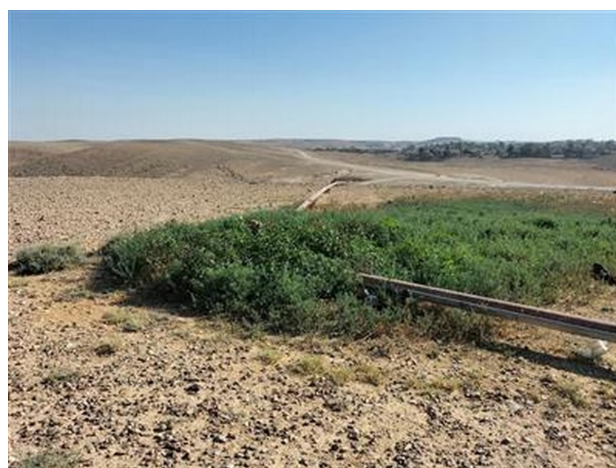
צמחיה פולשת

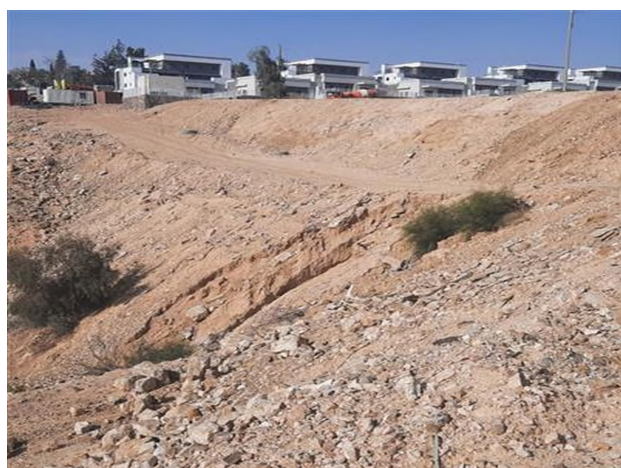
סחף קרקע

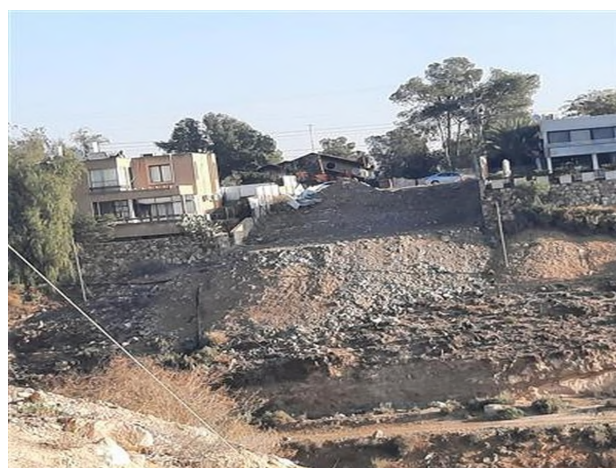
פסולת בנין

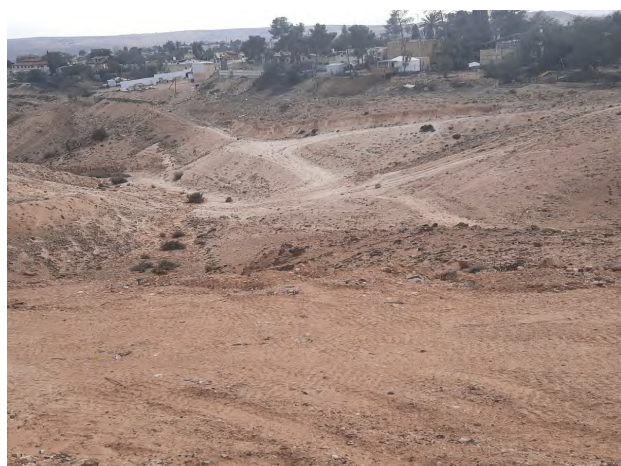
פעילות מוטורית

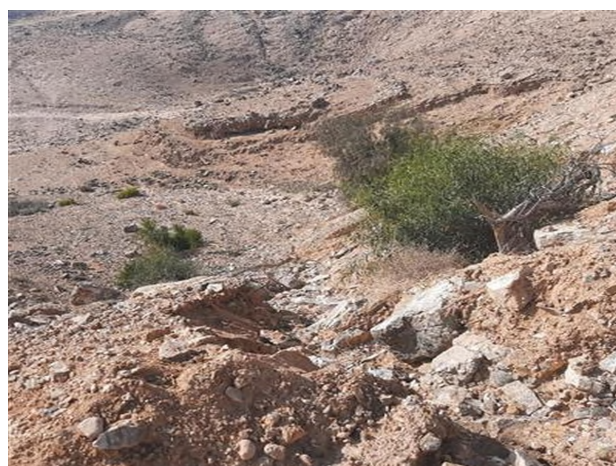
צמחיה פולשת

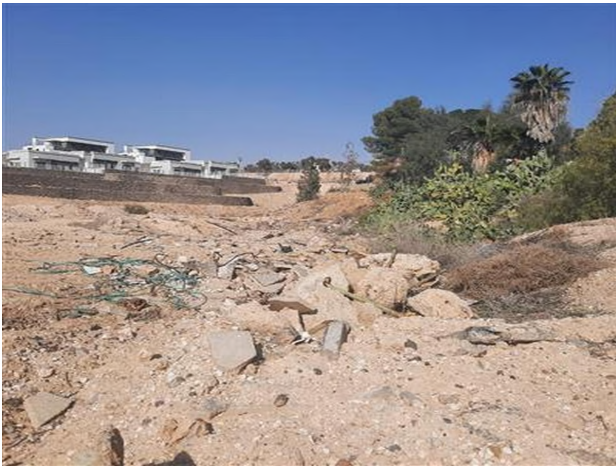
פסולת בנין

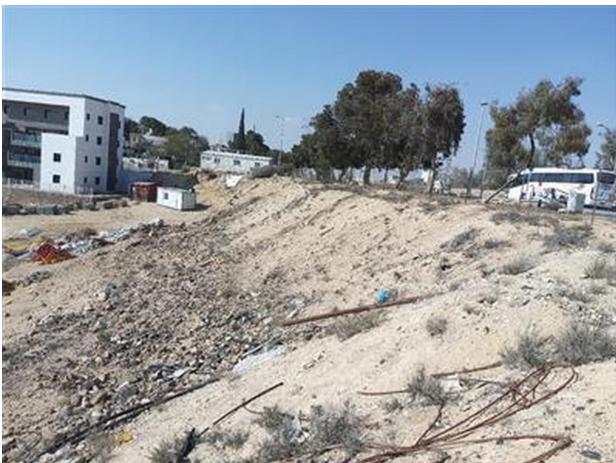
פסולת בנין

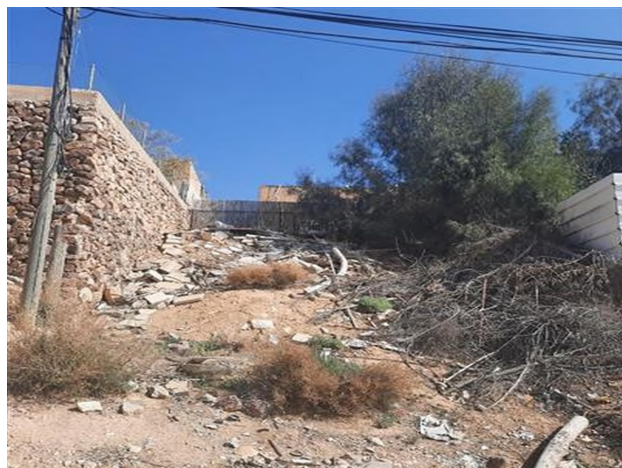
פסולת בנין

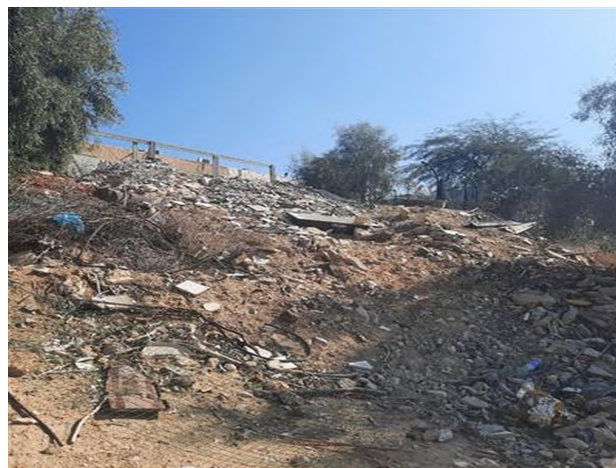
פסולת בנין

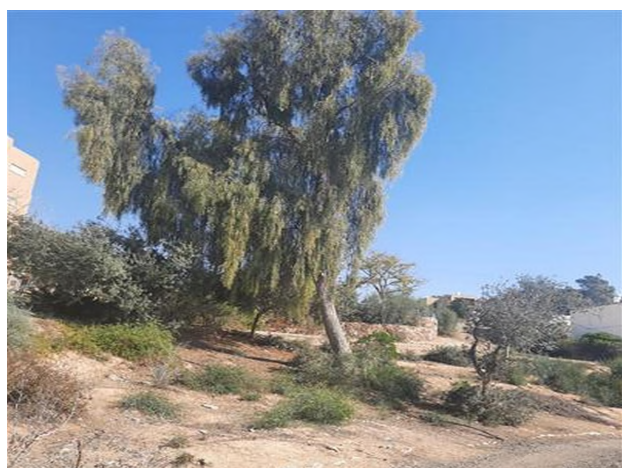
גיבון בצמחיה פולשת

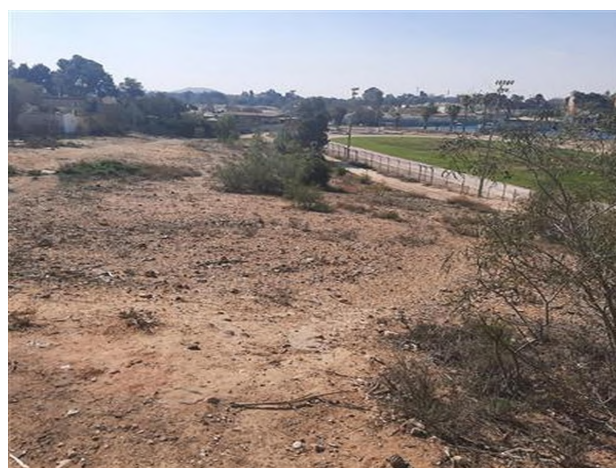
צמחיה פולשת

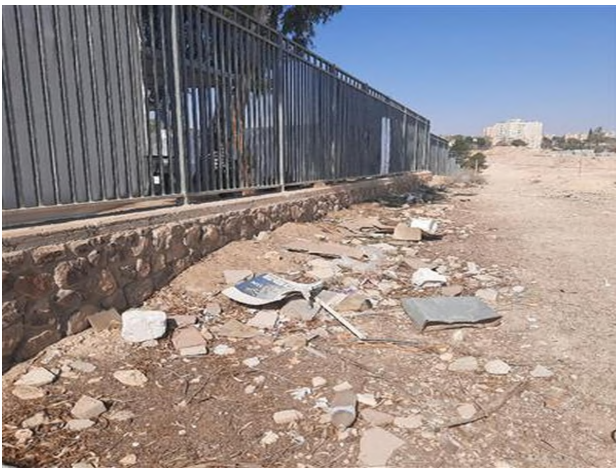
אשפה

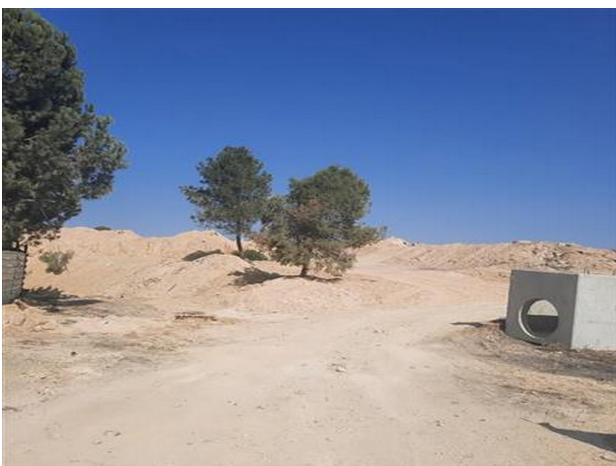
עודפי עפר

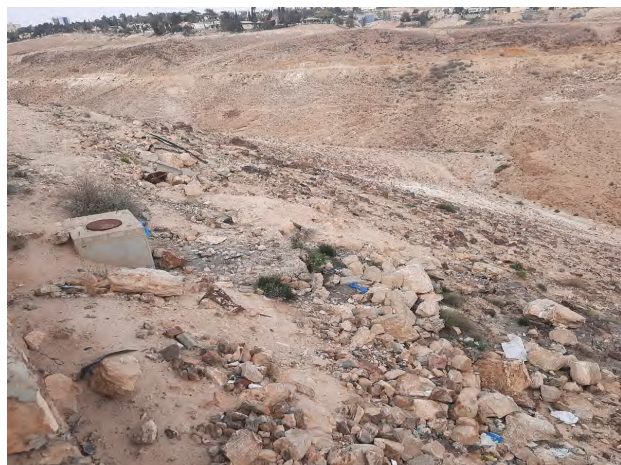
תיאור כללי: מוקד אסבסט. שפוכת פסולת בנין וגרוטאות בשולי השכונות במורד לוואדי. מוקדי אשפה בשולי השכונות והחצרות לכיוון הוואדי.

אשפה וגרוטאות

אתר בו נכנסים למסלול טיול נחל טביה וגובל במספר שכונות. המלצות לטיפול במפגעים כוללות מבצע לפינוי פסולת ואשפה משולי החצרות הגובלות באתר והמשך הסברה ואכיפה למניעת השלכה. לצורך מיגור הצמחיה הפולשת יש להכין תכנית סדורה בשיתוף גורמי העיריה והתושבים הכוללת הסברה, מיגור ומניעת התפשטות בגינון הציבורי והפרטי. יש לנטר את מתקן הביוב למניעת זרימת מי קולחין עודפים. מערומי פסולת בנין חדשה יש לפנות בהקדם. טיפוח שביל "הביוב" והתצפית ופינוי פסולות ממנו.

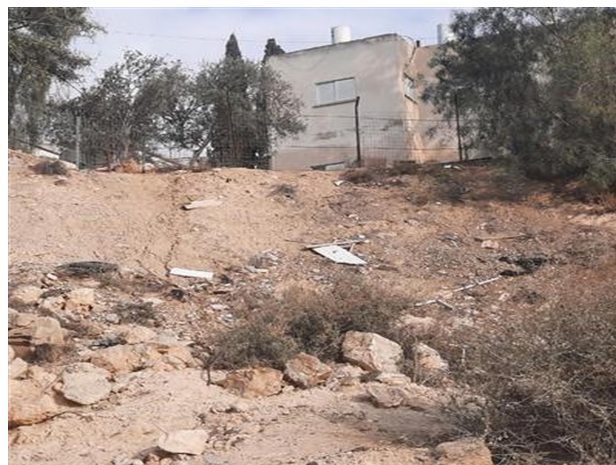
היקף: פסולת בנין בהיקף רחב כ 7 דונם. אשפה כ 3 דונם. אסבסט בהיקף בינוני.

פסולת בנין

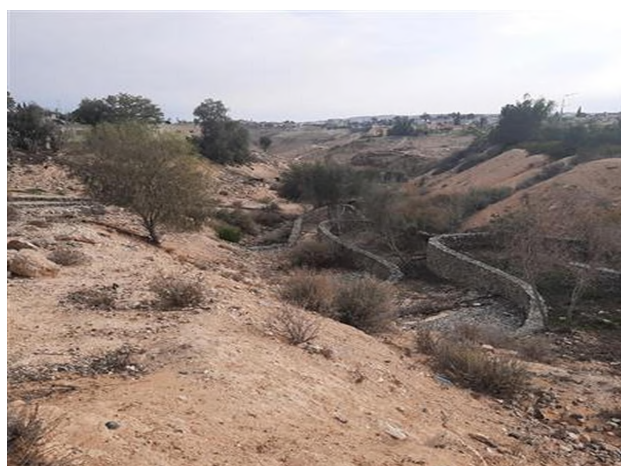
תיאור כללי: מקבצים רחבים של שיטת עלי-ערבה בכניסה לוואדי מצפון, בערוצונים בשולי הישוב ובחצרות הבתים ושוליהם הגובלים באתר. בנוסף מקבצים בודדים של ינבוט וכן מינים פולשים נוספים כמו דודוניה, מלוח ספוגי, וכו'.

צמחיה פולשת

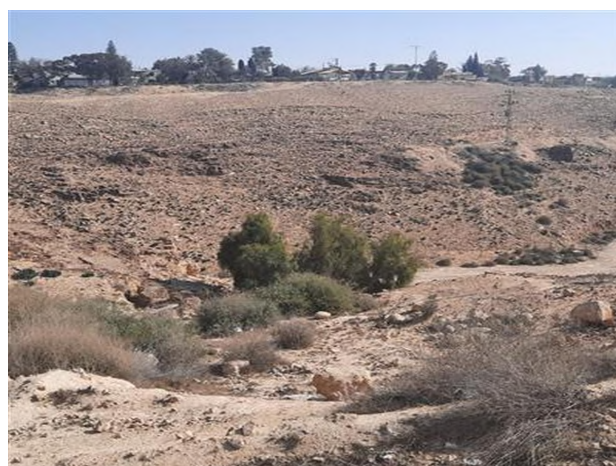
צמחיה פולשת

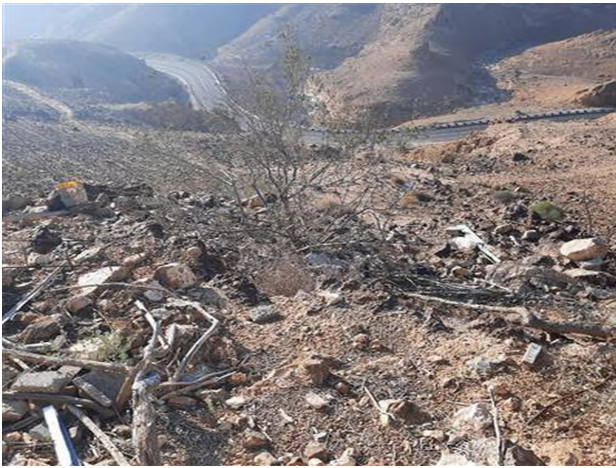
תיאור כללי: סוללת פסולת בנין ועודפי עפר בשולי האתר ממזרחו. שפוכת פסולת בנין ואשפה במדרון. צנרת חלודה לא בשימוש. אשפת מגבונים משומשים בסביבת פתח ביוב.

אשפה ופסולת בנין

פינוי מוסדר של פסולת בנין ועודפי עפר משולי השכונה החדשה. ניטור מוקדי זרימת ביוב וריח רע בשולי השכונה. אכיפת השלכת אשפה ופסולת ע"י התושבים.

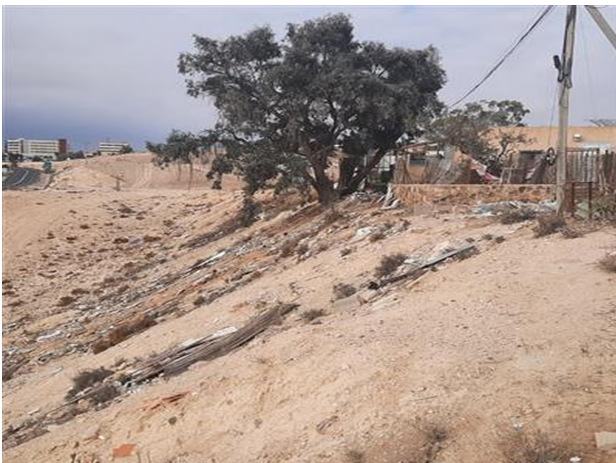
פסולת בנין

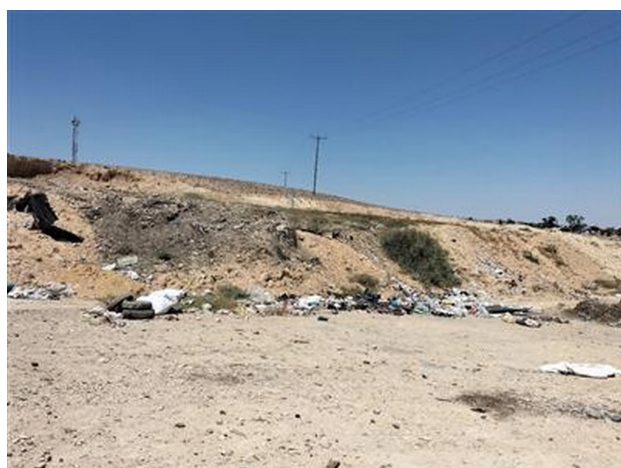
אסבסט ופסולת

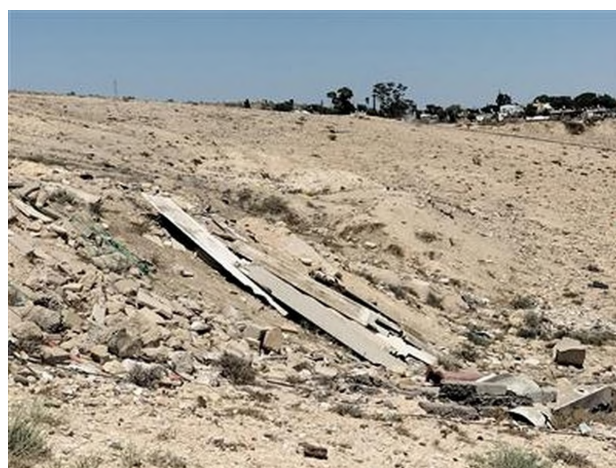
אסבסט

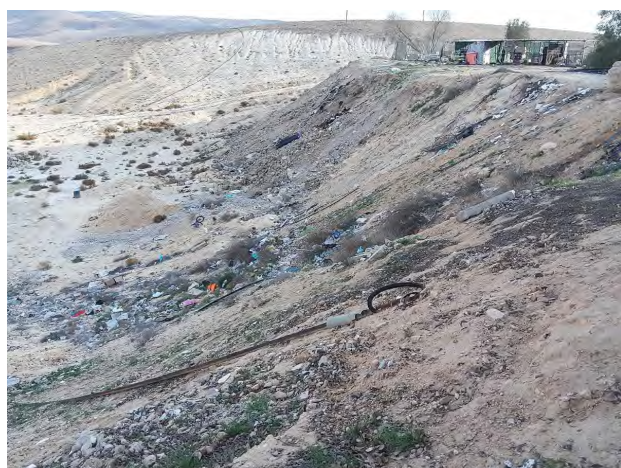
אשפה

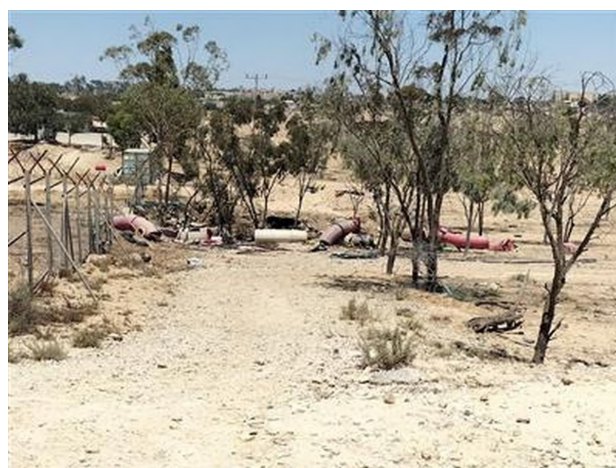
צמחיה פולשת
