סקר מפגעים סביבתיים בערד אוגדן כרטיסי אתרים

נערך על ידי יחידת סקרי טבע עירוני בחברה להגנת הטבע בסיוע המשרד להגנת הסביבה

מאי 2023

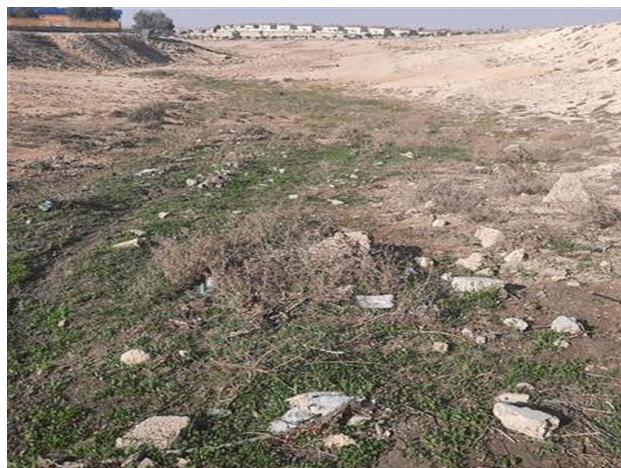
זרימת נגר

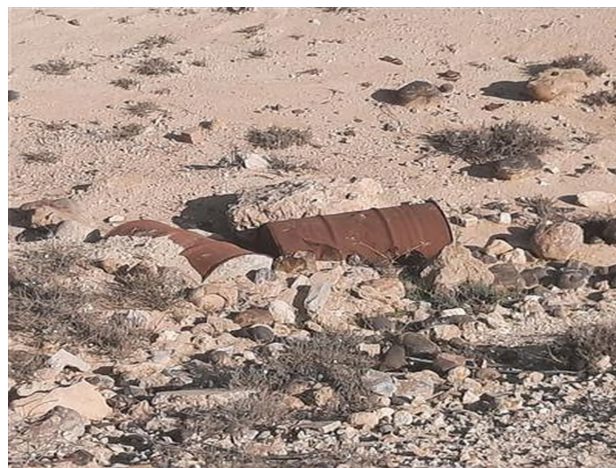
גרוטאות

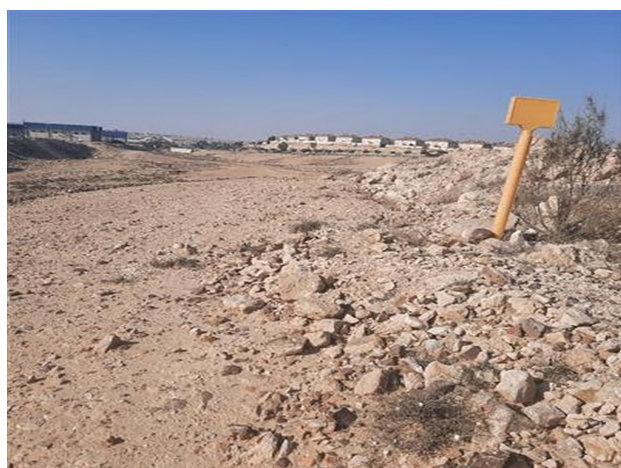
חישוף וישור קרקע

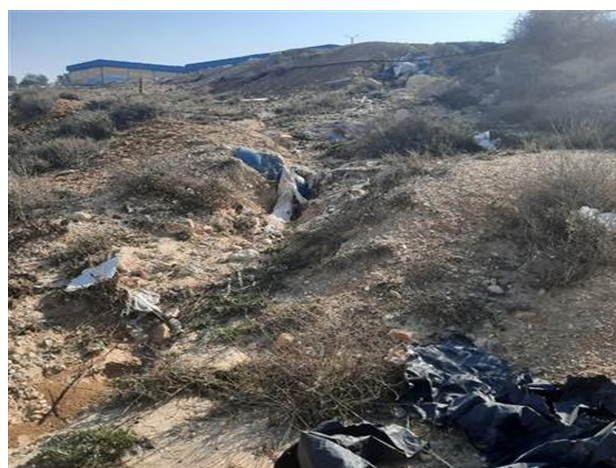
פסולת בנין

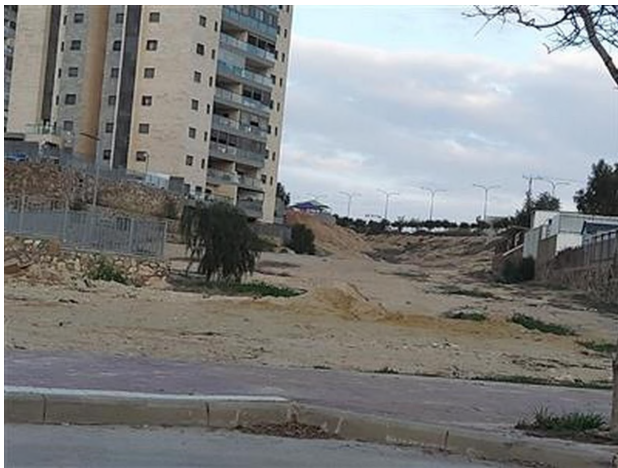
חישוף וישור קרקע

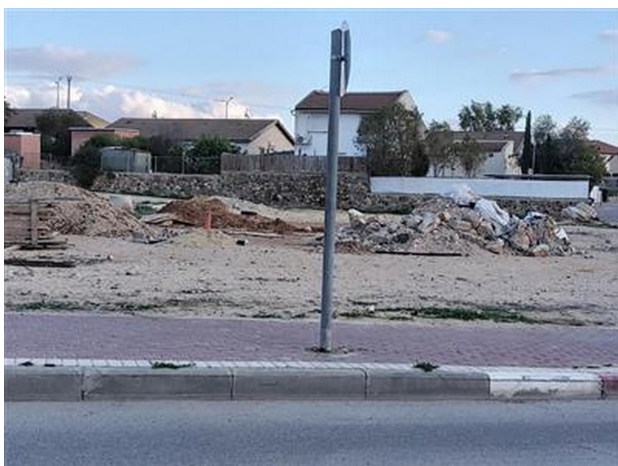
פסולת בנין

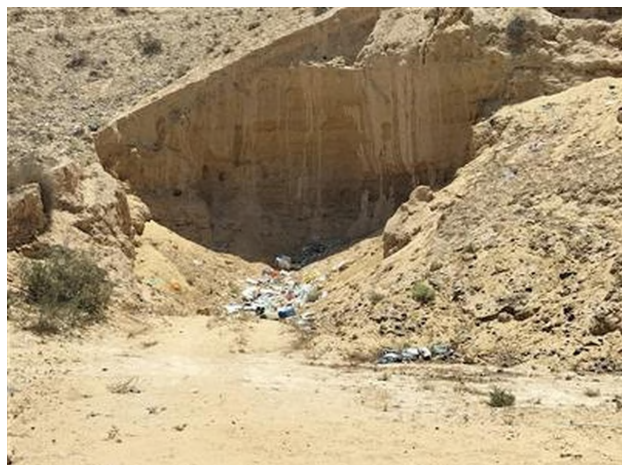
אשפה

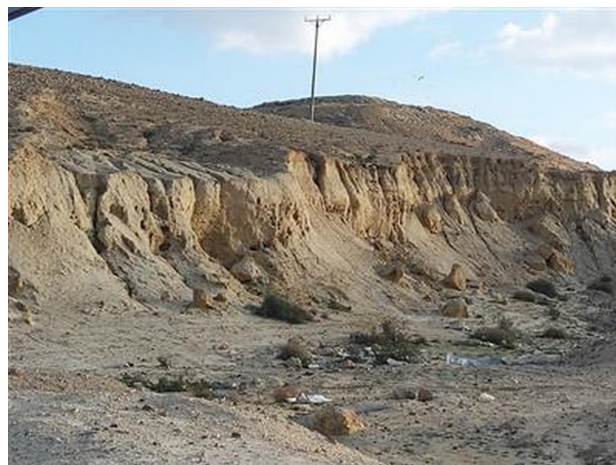
מבתרים

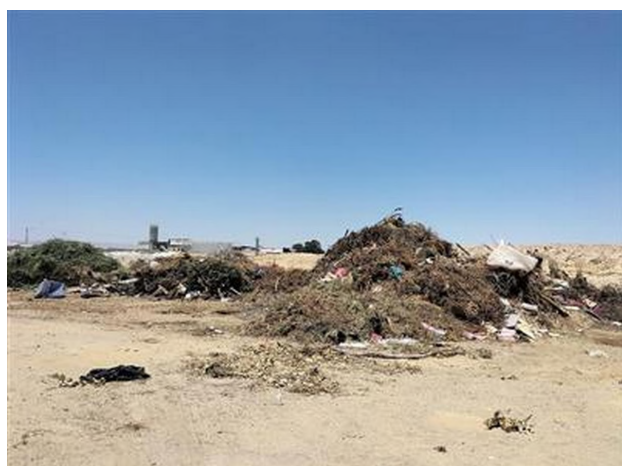
פסולת חקלאית ובנין

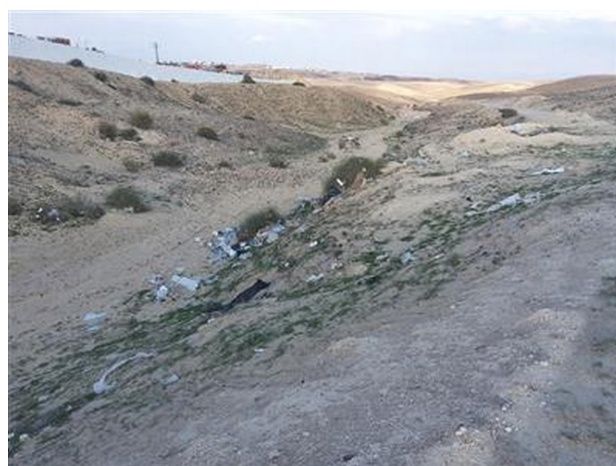
אשפה
